**GCABA**Gobierno de la Ciudad Autónoma
de Buenos Aires**FICHA DE RECONOCIMIENTO
MATERIAL****OBRA:** PASAJE DE LOS CARRUAJES
TEATRO COLON**FECHA** noviembre-09**DIRECCION** Cerrito 618**HOJA N°** 1**DESCRIPCION****UBICACION** PASAJE DE LOS CARRUAJES - CONFITERIA (LOCAL 018)**COD. LOCAL****SUBSISTEMA** SOLADOS DE TESELAS DE GRES INDUSTRIAL**INDICE PLIEGO****RECONOCIMIENTO MATERIAL**

**GCABA**Gobierno de la Ciudad Autónoma
de Buenos Aires**FICHA DE RELEVAMIENTO
PATOLOGIAS****OBRA:** PASAJE DE LOS CARRUAJES
TEATRO COLON**FECHA** noviembre-09**DIRECCION** Cerrito 618**HOJA N°** 1**DESCRIPCION****UBICACION** PASAJE DE LOS CARRUAJES - CONFITERIA (LOCAL 018)**COD. LOCAL****SUBSISTEMA** SOLADOS DE TESELAS DE GRES INDUSTRIAL**INDICE PLIEGO****SITUACION DETECTADA**

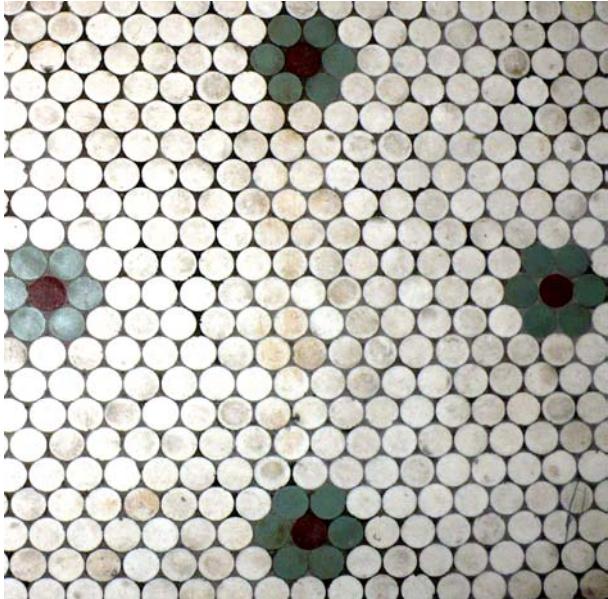
Descripcion Patologia Suciedad, grasitud y manchas.		
Causa Probable Mantenimiento inapropiado.

EXTENSION Puntual Sectorizada General**ESTADO** Bueno Regular Malo Colapso**Tratamiento**

Se procederá a una primera limpieza con una emulsión acuosa en base de aminas y amidas (Quita ceras Suiza ®) diluida en un 50 % en agua corriente.

Se cepillará la superficie mediante cepillos de distintos tipos de cerdas plásticas (de diferentes durezas y largos) y se enjuagará con agua, se cepillará y se secará según indicaciones de PET.

Una vez concluidos los tratamientos de limpieza general, se procederá a una tercer fase utilizando una pasta de pulido preparada a tal fin con una base de Cuarzo micronizado 50% y Piedra Pómez molido fino 50 % humectado en agua. Se proseguirán las tareas según lo indicado en la CIRCULAR - Solados de Teselas -Tratamientos de Recuperación y Protección.

Previo al inicio de estas tareas, la Empresa ejecutará pruebas de limpieza, la GERENCIADORA será establecida hasta qué nivel de limpieza y metodología final implementar.

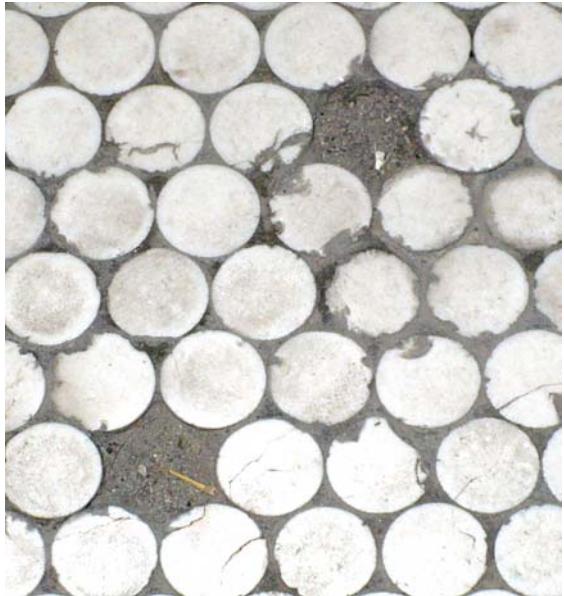
PATOLOGIA	Codigo Grilla	RELEVAMIENTO -Fotografia, piano, etc.
<input type="checkbox"/> Desajuste <input checked="" type="checkbox"/> Deterioro		
Descripcion Patologia		
Faltante de piezas.

EXTENSION	<input checked="" type="checkbox"/> Puntual	<input type="checkbox"/> Sectorizada	<input type="checkbox"/> General
ESTADO	<input type="checkbox"/> Bueno	<input checked="" type="checkbox"/> Regular	<input type="checkbox"/> Malo

Se retirarán las partes flojas del sustrato original para luego recomponer dicho sustrato con mortero a la cal hidráulica reforzado. Las piezas se colocarán con mortero de cal reforzado con cemento blanco con un 10% de primal en el agua de empaste. A continuación se tomarán las juntas y se limpiará la superficie según las indicaciones de la CIRCULAR - Solados de Teselas - Tratamientos de Recuperación y Protección - Reintegración de faltantes.

La DDO solicitará pruebas de consolidación antes de ejecutar la tarea. En caso de no contarse con piezas existentes de reposición, la Contratista deberá fabricarlas. La GERENCIADORA a su solo juicio, será quien apruebe las muestras de piezas para su sustitución.

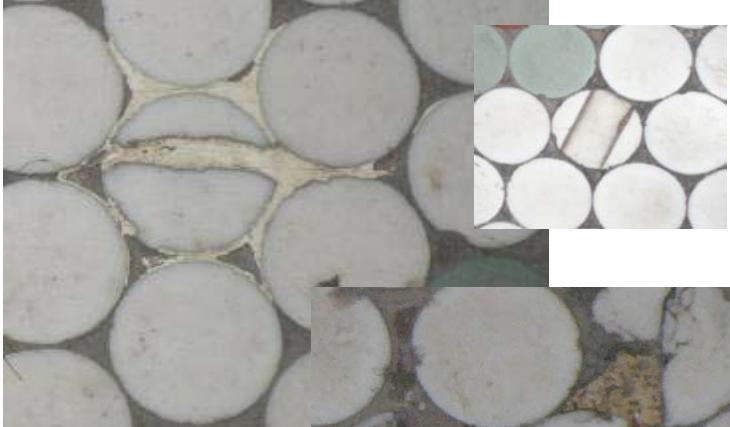
Descripcion Patologia		Parches inapropiados y terminaciones desiguales.
Causa Probable		Obras de mantenimiento sin rigor ni orientación técnica apropiada. Defectos de colocación, puestas del reverso.

EXTENSION Puntual Sectorizada General
ESTADO Bueno Regular Malo Colapso**Tratamiento**

Se procederá en primer término al retiro de los parches inapropiados y a la nivelación de la superficie recomponiendo dicho sustrato. Se retirarán las partes flojas del sustrato original para luego recomponer dicho sustrato según indicaciones de la CIRCULAR - Solados de Teselas - Tratamientos de Recuperación y Protección - Reintegración de faltantes.

La DDO solicitará pruebas de consolidación antes de ejecutar la tarea.

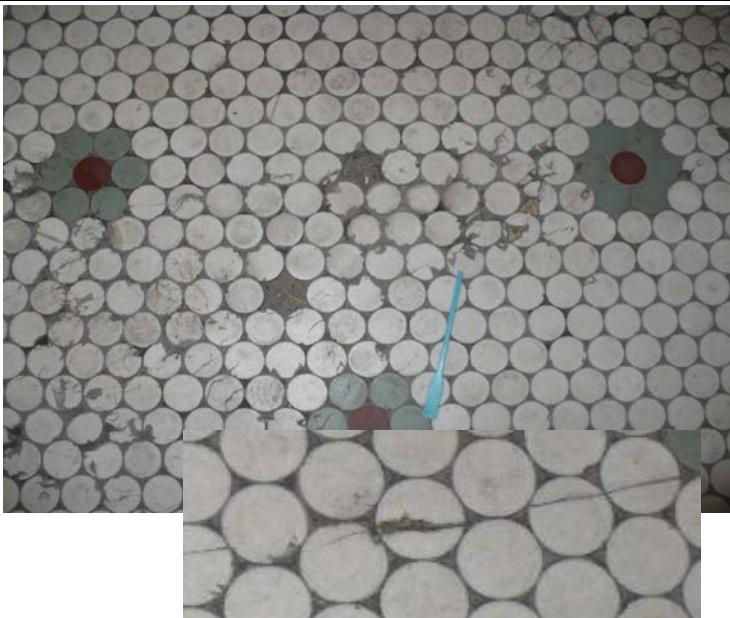
Descripcion Patologia		Desgaste superficial, fisuras, roturas y hundimientos.
Causa Probable		Zonas erosionadas por intensidad de paso y arrastre de objetos pesados. En el caso de hundimientos, corresponden en general a zonas que presentan además una desvinculación y/o disgregado de la carpeta a base de cal, de apoyo.

EXTENSION Puntual Sectorizada General**ESTADO** Bueno Regular Malo Colapso**Tratamiento**

Se retirarán las piezas desgastadas, se limpiarán y pulirán para poder ser utilizadas del reverso. Previo a la recolocación se realizarán las tareas de consolidación de la carpeta. Todas estas tareas se ejecutarán según se indica en la CIRCULAR - Solados de Teselas -Tratamientos de Recuperación y Protección

Se realizará la extracción mecánica a través de las juntas debilitadas evitando lastimar las teselas. Las extracciones se guardarán en bolsas con la debida identificación referenciada al lugar de procedencia. Se registrarán en un mapeo referenciado la ubicación y cantidad extraída.
