Predio Ex YPF – Estudio de Sitio Fase II e Informe RBCA

**Estudio de Suelo para Obras de  
Saneamiento e Infraestructura en Terrenos  
de la Sección 03, Manzana 086A, Parcela  
003 situados en la Villa 31 y 31bis de CABA**

**Predio “Ex – YPF”**

**Fase II Informe Final**

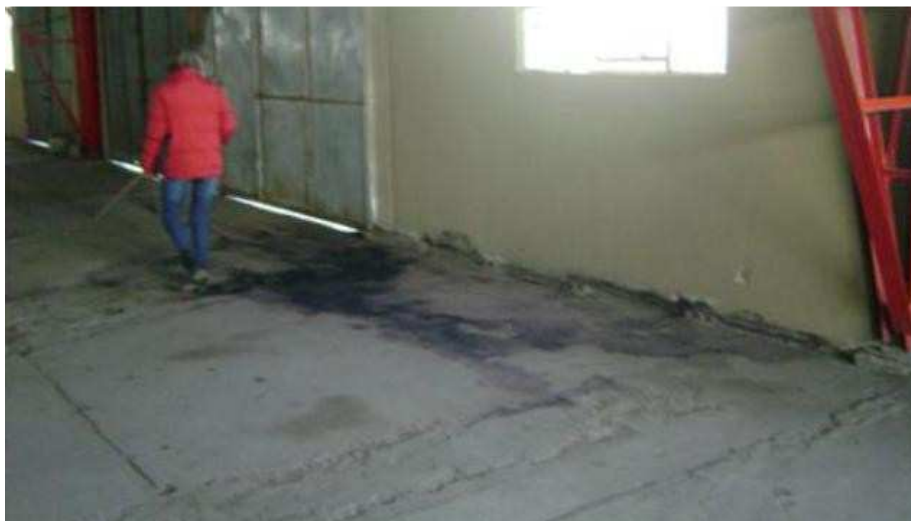
**Ilustración 25: Mancha en depósito de surtidores**

Dentro del depósito junto a los portones de acceso se encontró una mancha sobre el piso de hormigón de aproximadamente 4,5 x 2m.
