**Informe de Saneamiento de Pasivos Ambientales y Análisis  
de Riesgos RBCA” en predio Ex - YPF.**

**Estudio de Suelo para Obras de  
Saneamiento e Infraestructura en Terrenos  
de la Sección 03, Manzana 086A, Parcela  
003 situados en la Villa 31 y 31bis de CABA**

**Predio “Ex – YPF”**

**Fase II Informe Final**

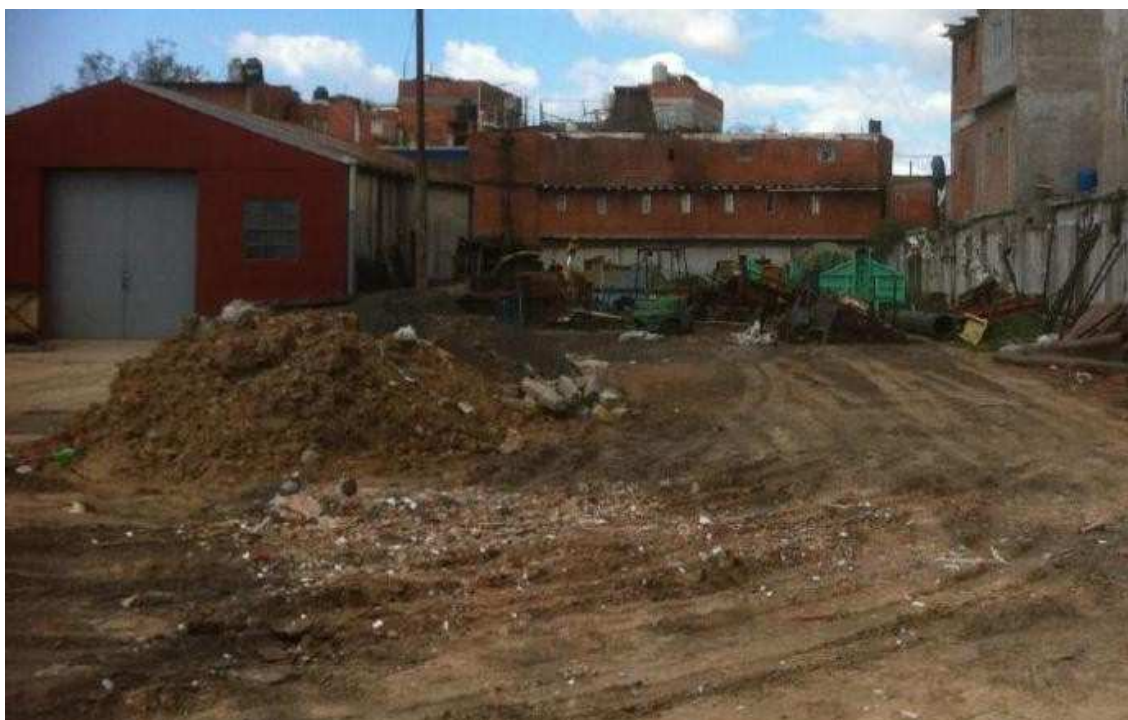
**Ilustración 10: Vista desde el noroeste del sector sur**

En el extremo sur se encuentran a mano izquierda dos naves bajas que fueron utilizados en tiempos de YPF como depósitos para almacenaje de surtidores. Entre los depósitos se encontró evidencia de chatarra y residuos industriales varios sobre suelo desnudo.

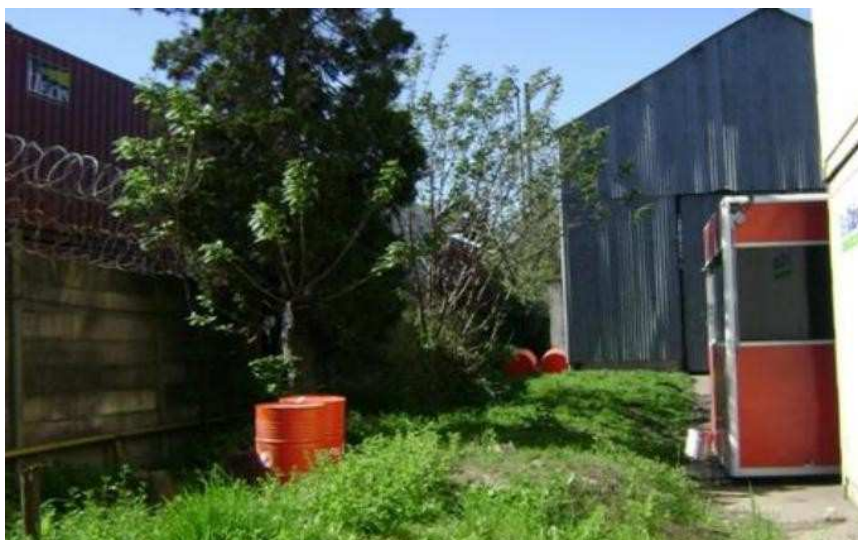
**Ilustración 12: Tambores sobre suelo desnudo**

En el sector que probablemente YPF utilizaba como lavadero y cambio de fluidos, sobre el lateral norte, existe un área sin pavimentar que lo separa de la medianera. Sobre este espacio se encontraron sobre suelo desnudo al menos seis (6) tambores de 200l que presumiblemente contuvieron aceite.

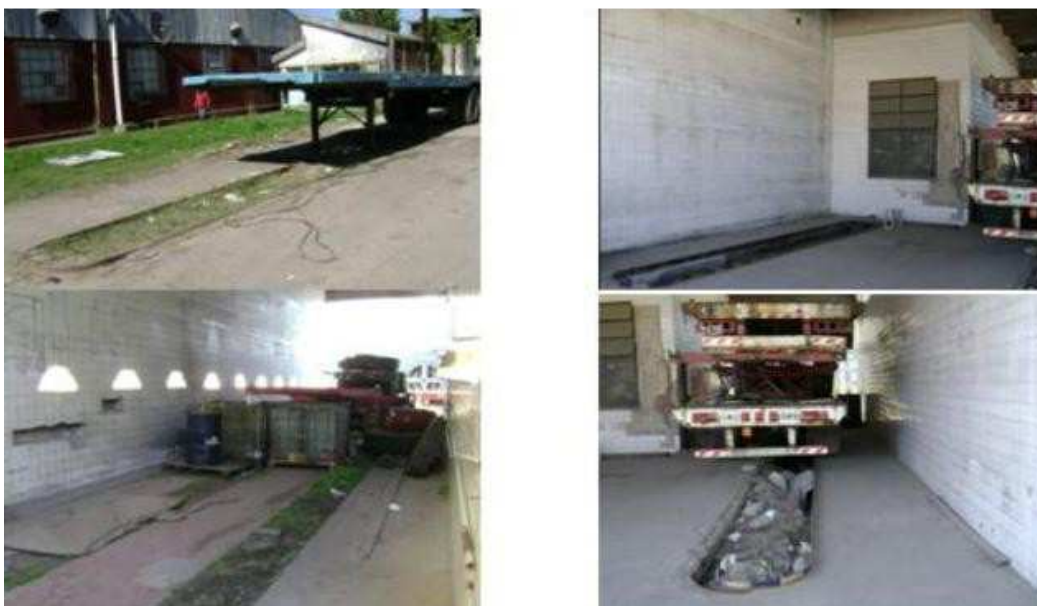
**Ilustración 13: Vista de las Fosas**

Dentro y fuera del Galpón Lavadero y Engrase de YPF, existen fosas de mantenimiento para vehículos de gran porte fuera de uso. Casi todas están tapadas con materiales varios y contienen los sistemas de engrase originales.

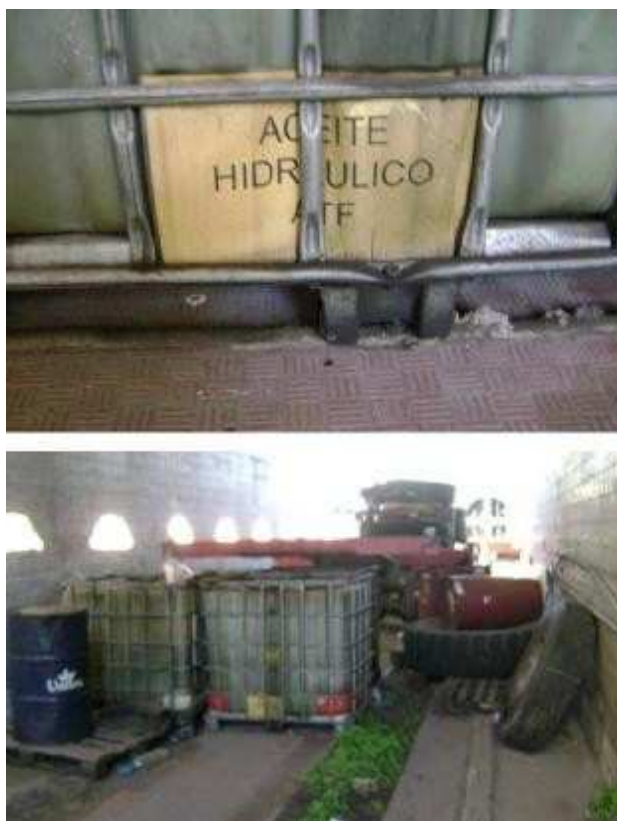
**Ilustración 15: Detalle de los residuos**

En este mismo sector, se encontraron tambores de 200l metálicos y bidones de 1000l plásticos conteniendo aceites usados y otros fluidos no identificados.

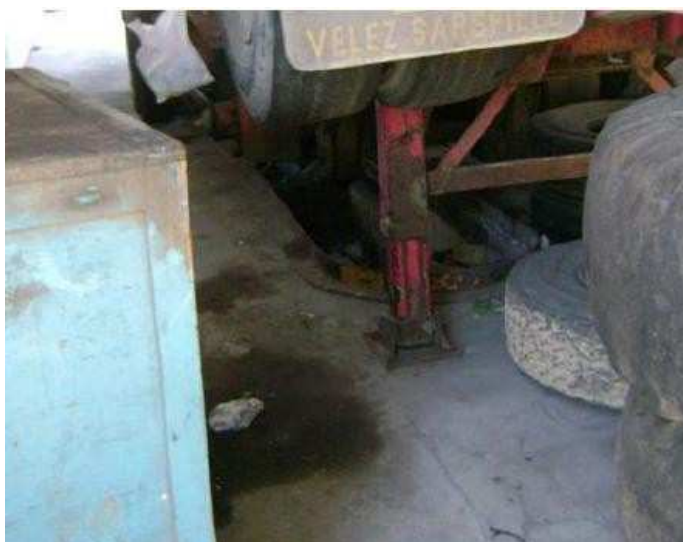
**Ilustración 16: Manchas en piso entre fosas del lavadero**

En el sector de fosas se encontraron manchas superficiales sobre el piso.

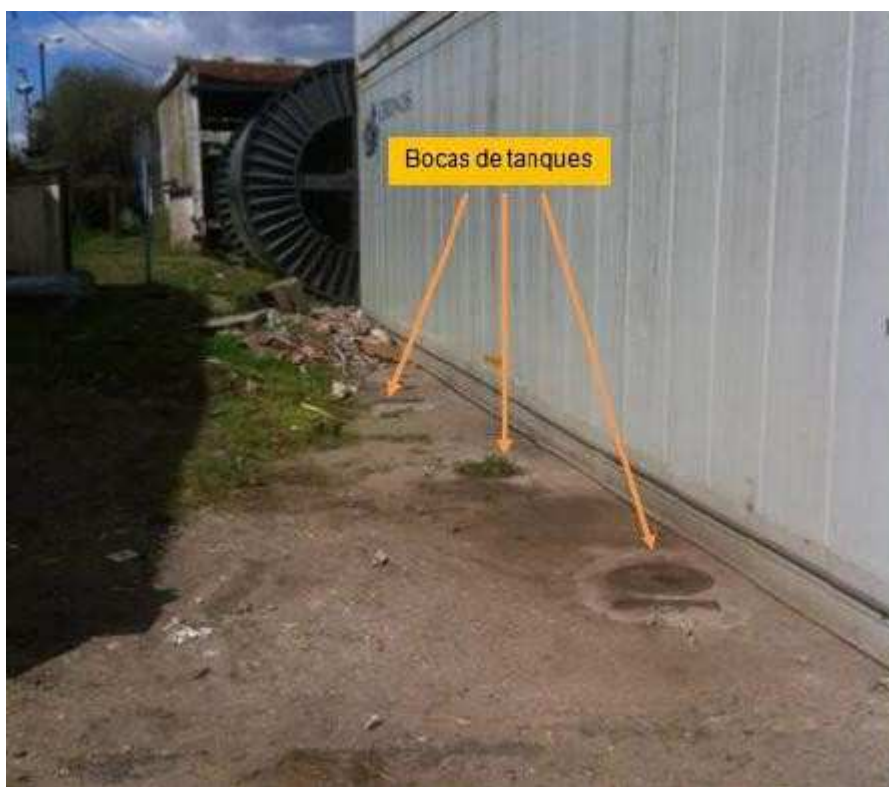
**Ilustración 17: SASH para Flota YPF**

Sobre el lateral derecho de la calle de acceso sur, en el extremo cercano a la medianera, se ubicó un SASH utilizado por al menos YPF para abastecimiento de su flota. Consta de cuatro (4) tanques soterrados. Las bocas de los tanques se ubican paralelas a la medianera noreste a unos 8m de la misma e indican una posible orientación suroeste-noreste.

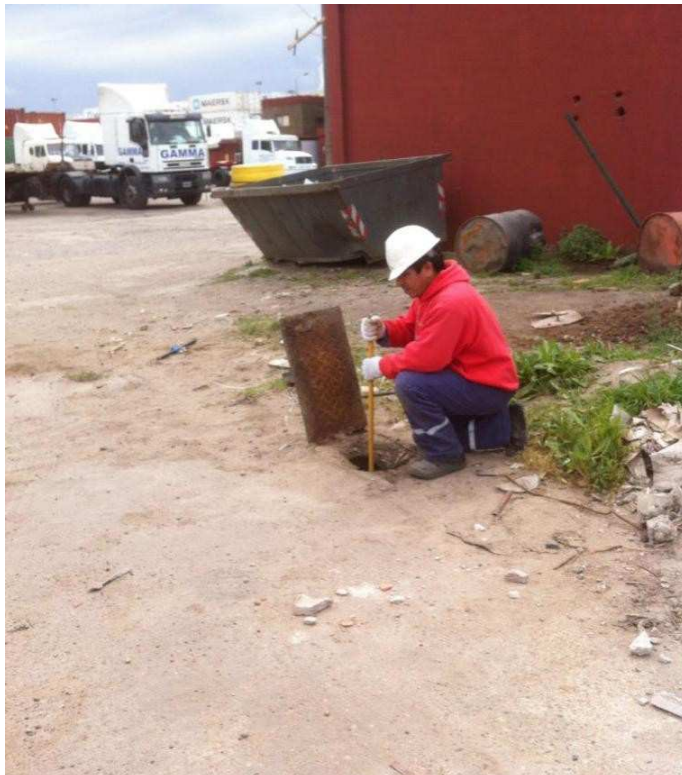
**Ilustración 21: Revisión del SASH Flota YPF**

Se pudo acceder a uno de los tanques, hallándose que estaba lleno hasta un tercio con un líquido oleoso. Se asume que los otros tanques están en las mismas condiciones.

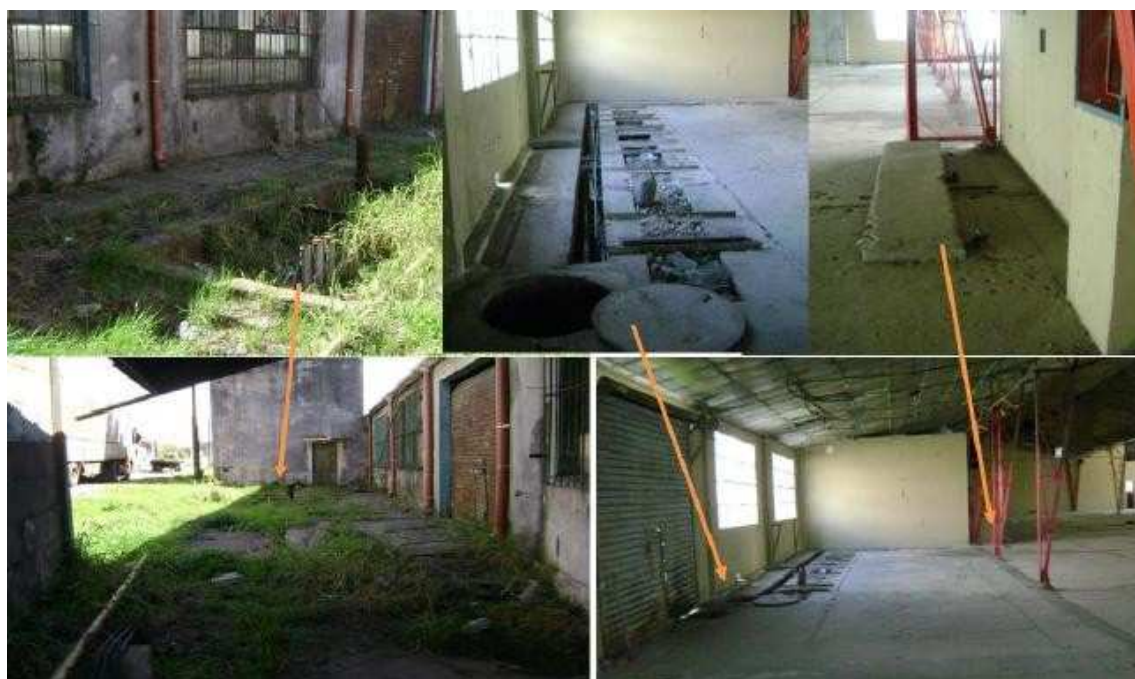
**Ilustración 24: Vista del SASH y banco de prueba de surtidores**

Este galpón se utilizó para servicio mecánico e inspección de surtidores. Se encontró evidencias de al menos un tanque soterrado vinculado a los dos bancos de pruebas.

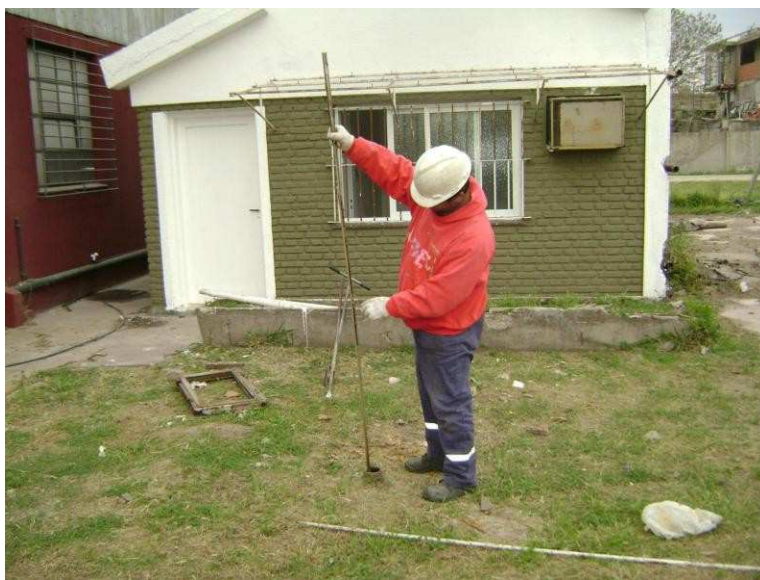
**Ilustración 27: Revisión SASH 1,5 m3**

Se halló un SASH compuesto por tanque de 1,5 m<sup>3</sup> al norte del Galpón de Prueba de Surtidores. Se identificó una boca de acceso de 3' que contenía una varilla de medición a partir de la cual se determinó el volumen. El suelo no está cubierto de hormigón.

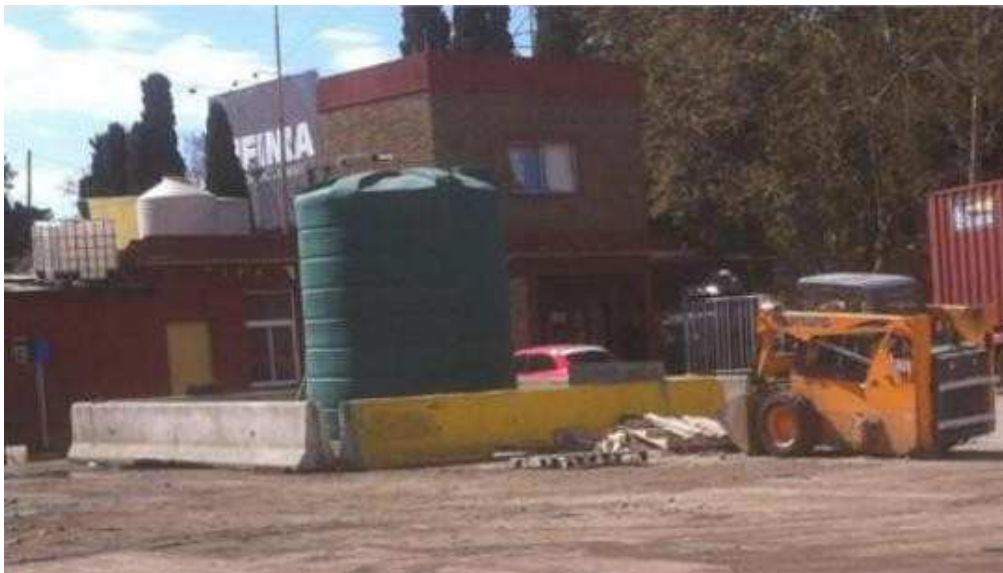
**Ilustración 33: Tanque aéreo de gasoil actualmente en uso**

En el sitio existe un tanque aéreo plástico que almacena gasoil utilizado en los vehículos que se utilizan actualmente. El piso en las inmediaciones del tanque está resquebrajado y con evidentes signos de derrames.<sup>3</sup>

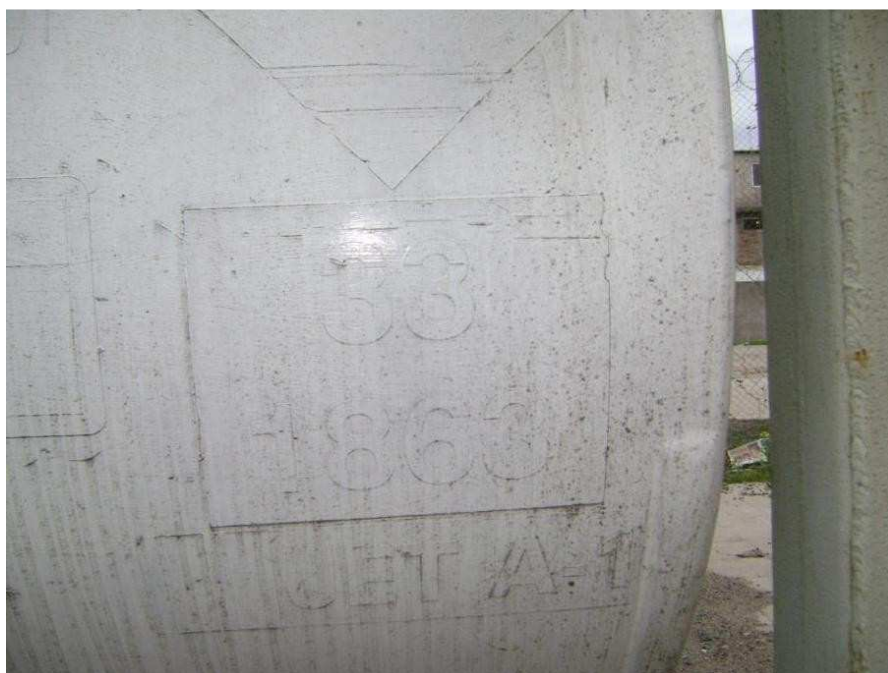
**Ilustración 36: Detalle tanque Jet A1**

Existe un tanque que según el rótulo contendría Jet A1.

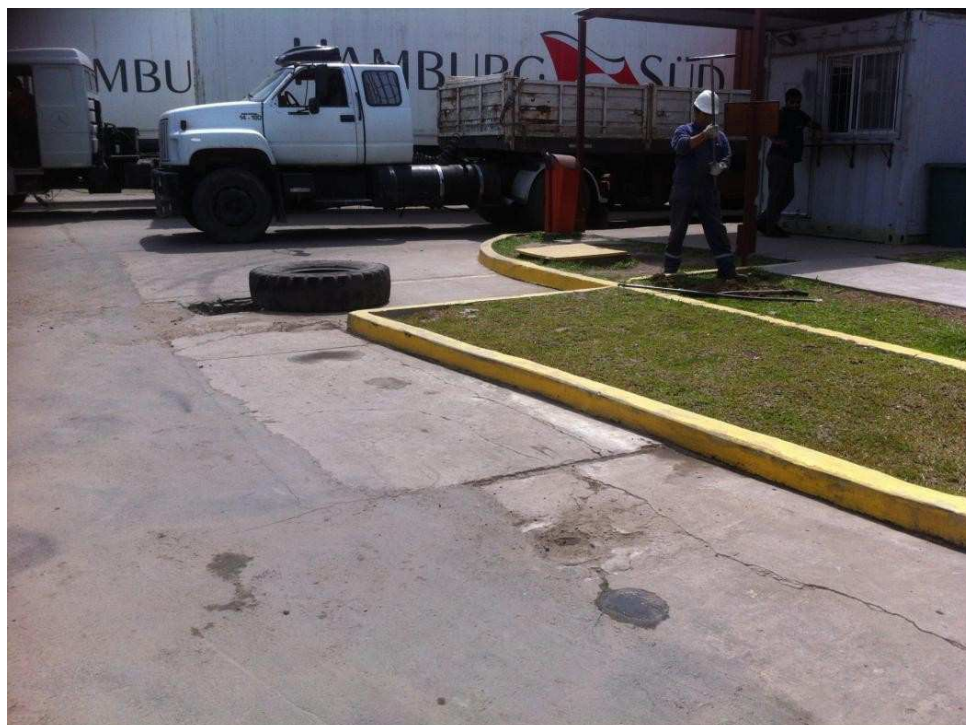
**Ilustración 38: SASH Usina YPF**

Próximo a la usina YPF y probablemente asociado a esta, se encontró un SASH de capacidad desconocida. Se identificó un paso de hombre y una cañería que lo vincula a una cámara enfrentada. Se asume que está compuesto por tanque.
