### **Informe de Saneamiento de Pasivos Ambientales y Análisis de Riesgos “RBCA” en predio Ex - YPF**

**Estudio de Suelo para Obras de  
Saneamiento e Infraestructura en Terrenos  
de la Sección 03, Manzana 086A, Parcela  
003 situados en la Villa 31 y 31bis de CABA**

**Predio “Ex – YPF”**

**Fase II Informe Final**

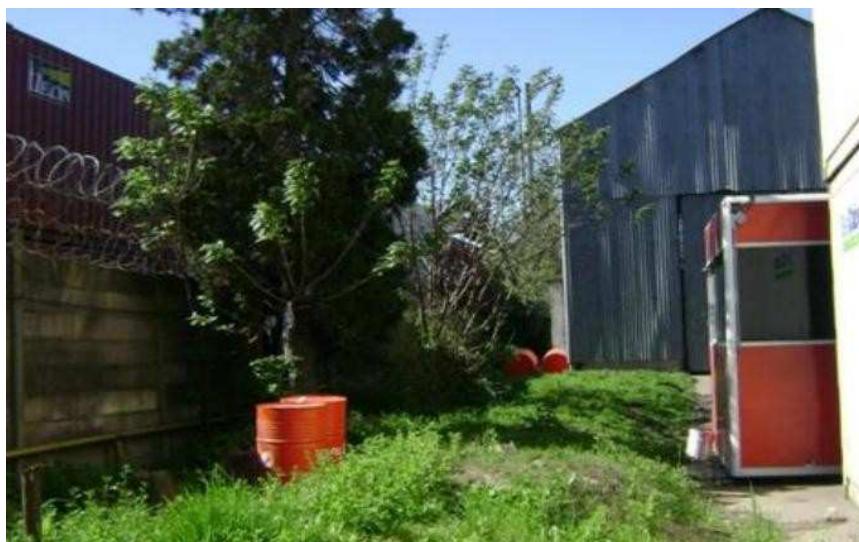
**Ilustración 12: Tambores sobre suelo desnudo**

En el sector que probablemente YPF utilizaba como lavadero y cambio de fluidos, sobre el lateral norte, existe un área sin pavimentar que lo separa de la medianera. Sobre este espacio se encontraron sobre suelo desnudo al menos seis (6) tambores de 200l que presumiblemente contuvieron aceite.

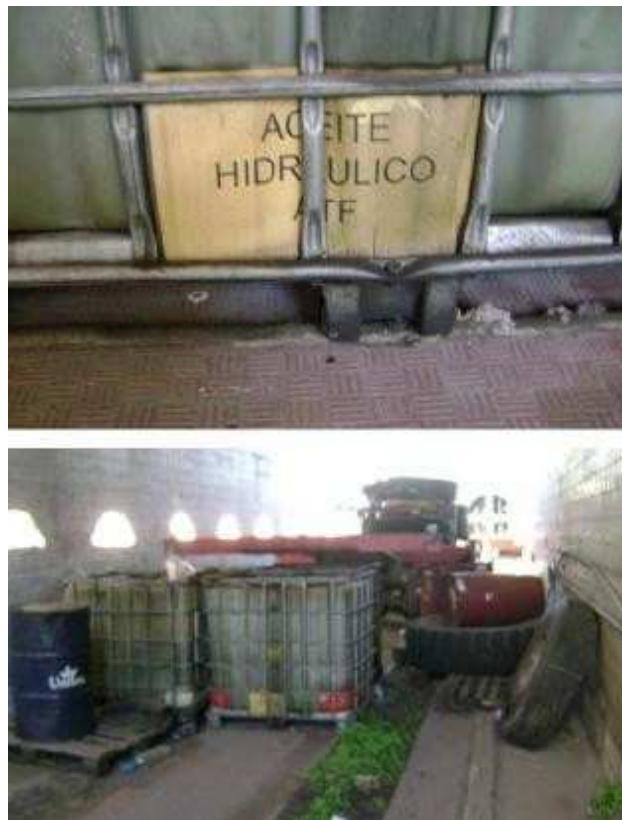
**Ilustración 15: Detalle de los residuos**

En este mismo sector, se encontraron tambores de 200l metálicos y bidones de 1000l plásticos conteniendo aceites usados y otros fluidos no identificados.

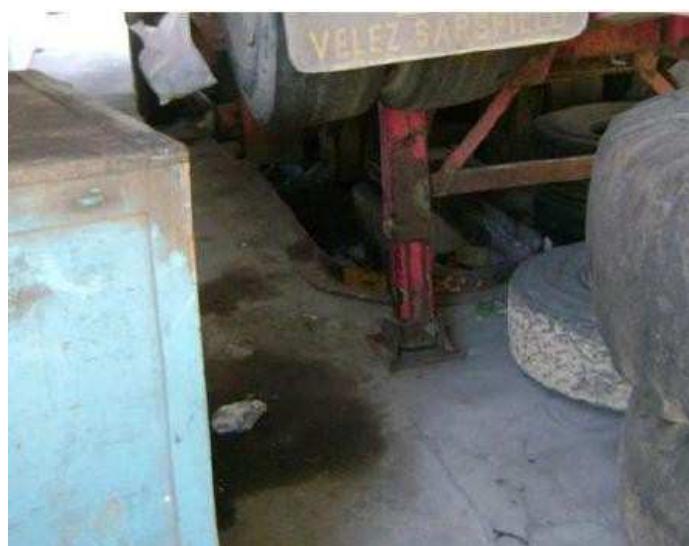
**Ilustración 16: Manchas en piso entre fosas del lavadero**

En el sector de fosas se encontraron manchas superficiales sobre el piso.

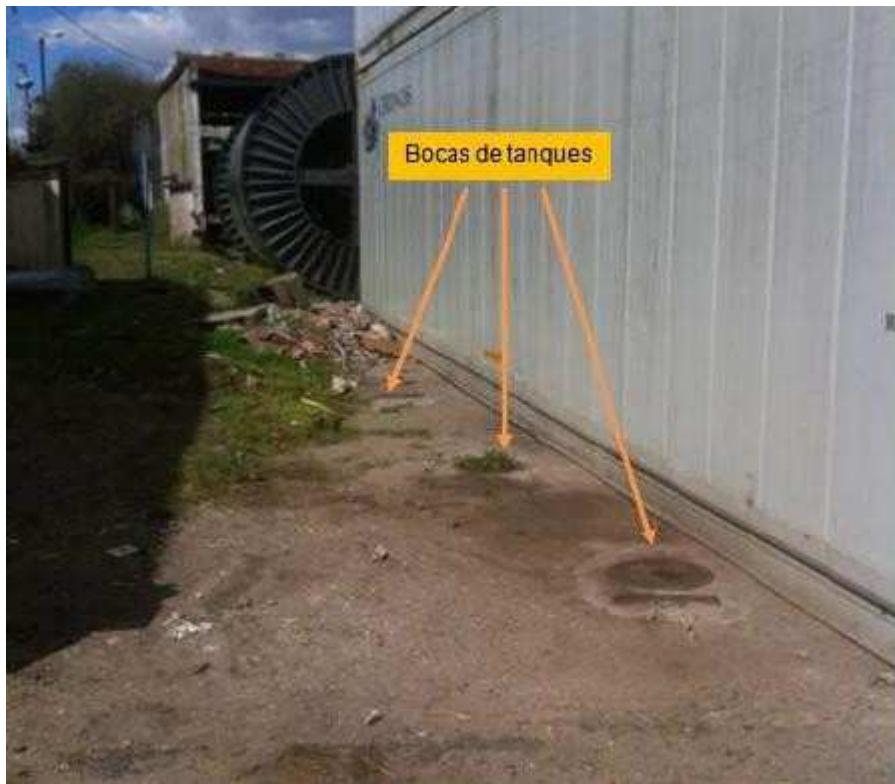
Ilustración 17: SASH para Flota YPF

Sobre el lateral derecho de la calle de acceso sur, en el extremo cercano a la medianera, se ubicó un SASH utilizado por al menos YPF para abastecimiento de su flota. Consta de cuatro (4) tanques soterrados. Las bocas de los tanques se ubican paralelas a la medianera noreste a unos 8m de la misma e indican una posible orientación suroeste-noreste.

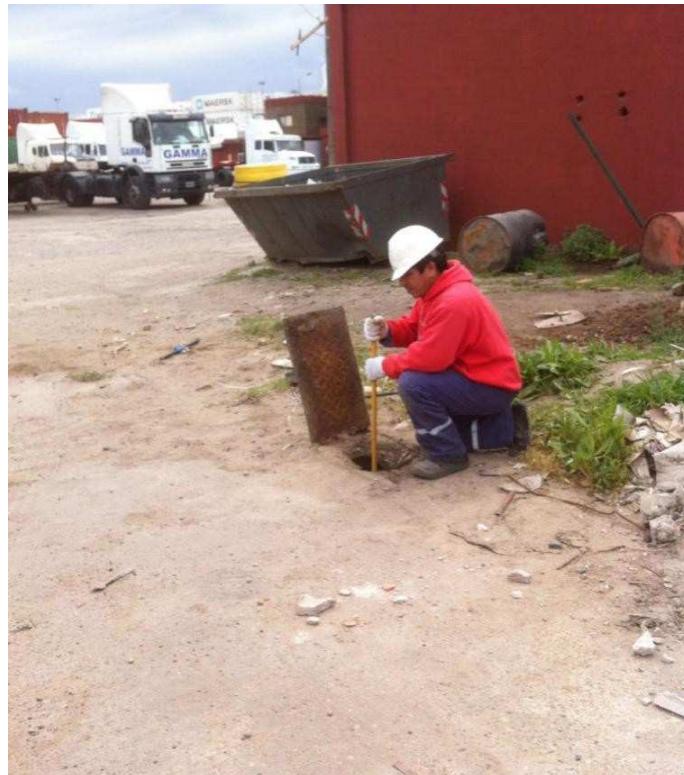
Ilustración 21: Revisión del SASH Flota YPF

Se pudo acceder a uno de los tanques, hallándose que estaba lleno hasta un tercio con un líquido oleoso. Se asume que los otros tanques están en las mismas condiciones.

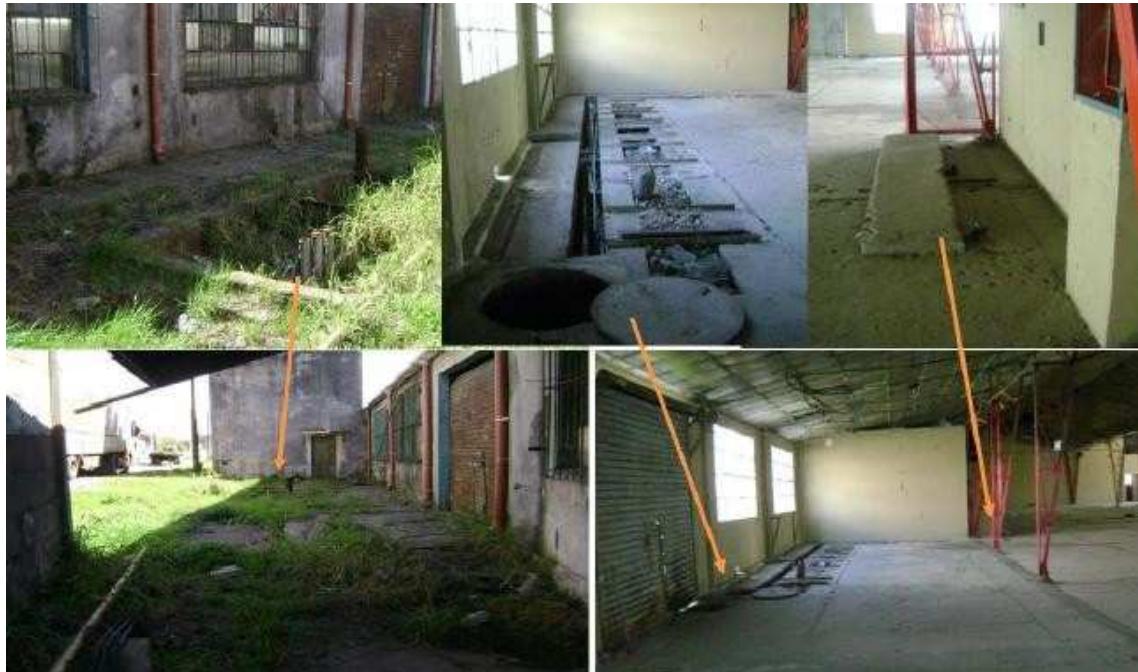
Ilustración 24: Vista del SASH y banco de prueba de surtidores

Este galpón se utilizó para servicio mecánico e inspección de surtidores. Se encontró evidencias de al menos un tanque soterrado vinculado a los dos bancos de pruebas.

En imagen anterior se puede ver el interior y exterior (derecha e izquierda, inferior) del área del SASH del banco de pruebas de surtidores. Las flechas indican la ubicación de los montantes sobre el lomo del tanque (superior derecha) y de los dos bancos de pruebas de surtidores vinculados mediante cañerías de hierro galvanizado al tanque.

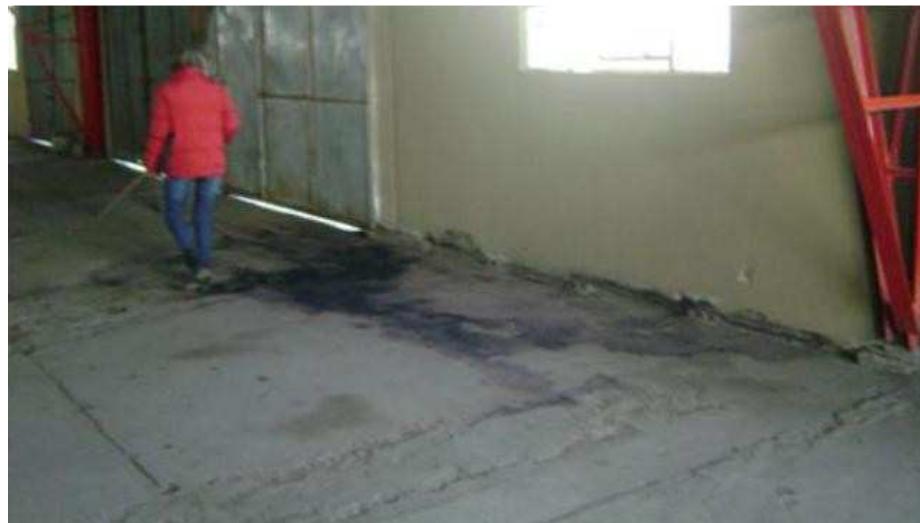
**Ilustración 25: Mancha en depósito de surtidores**

Dentro del depósito junto a los portones de acceso se encontró una mancha sobre el piso de hormigón de aproximadamente 4,5 x 2m.

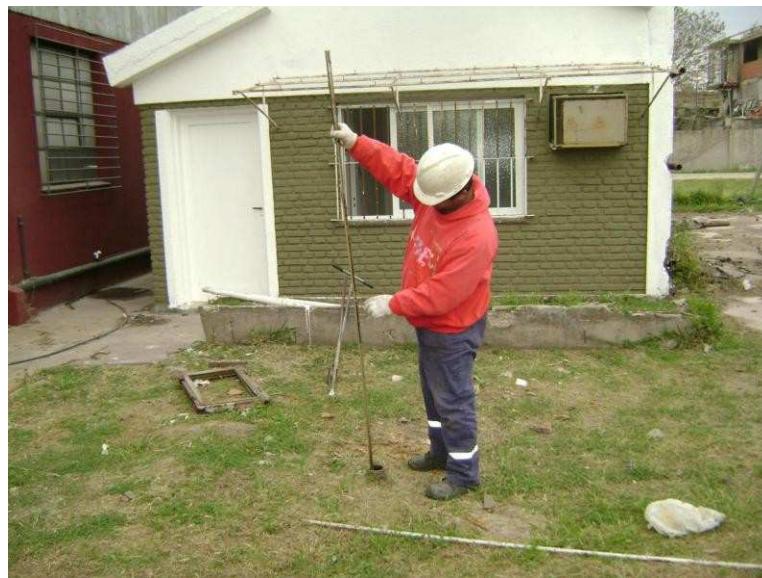
Ilustración 27: Revisión SASH 1,5 m<sup>3</sup>

Se halló un SASH compuesto por tanque de 1,5 m<sup>3</sup> al norte del Galpón de Prueba de Surtidores. Se identificó una boca de acceso de 3' que contenía una varilla de medición a partir de la cual se determinó el volumen. El suelo no está cubierto de hormigón.

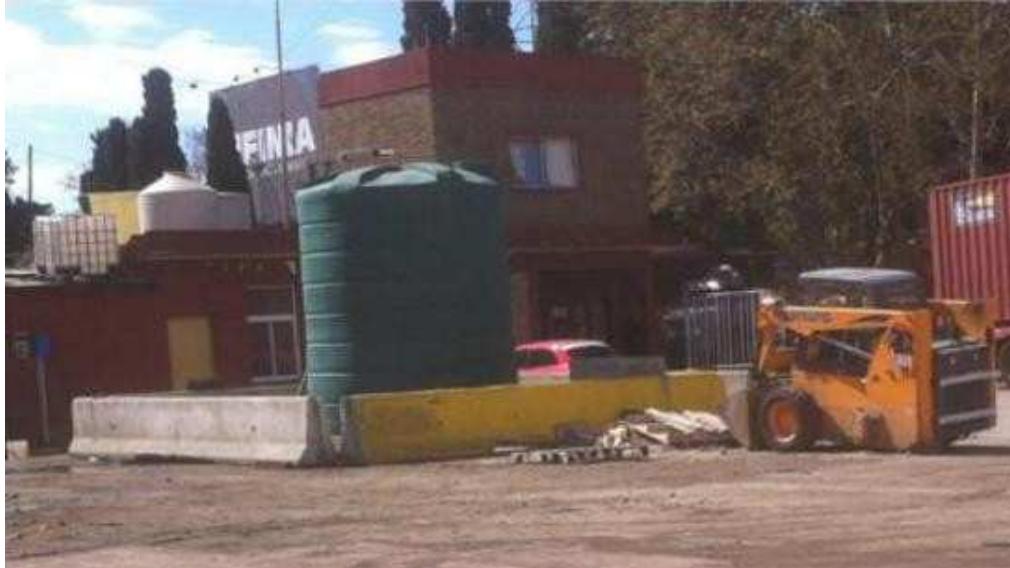
Ilustración 33: Tanque aéreo de gasoil actualmente en uso

En el sitio existe un tanque aéreo plástico que almacena gasoil utilizado en los vehículos que se utilizan actualmente. El piso en las inmediaciones del tanque está resquebrajado y con evidentes signos de derrames.<sup>3</sup>

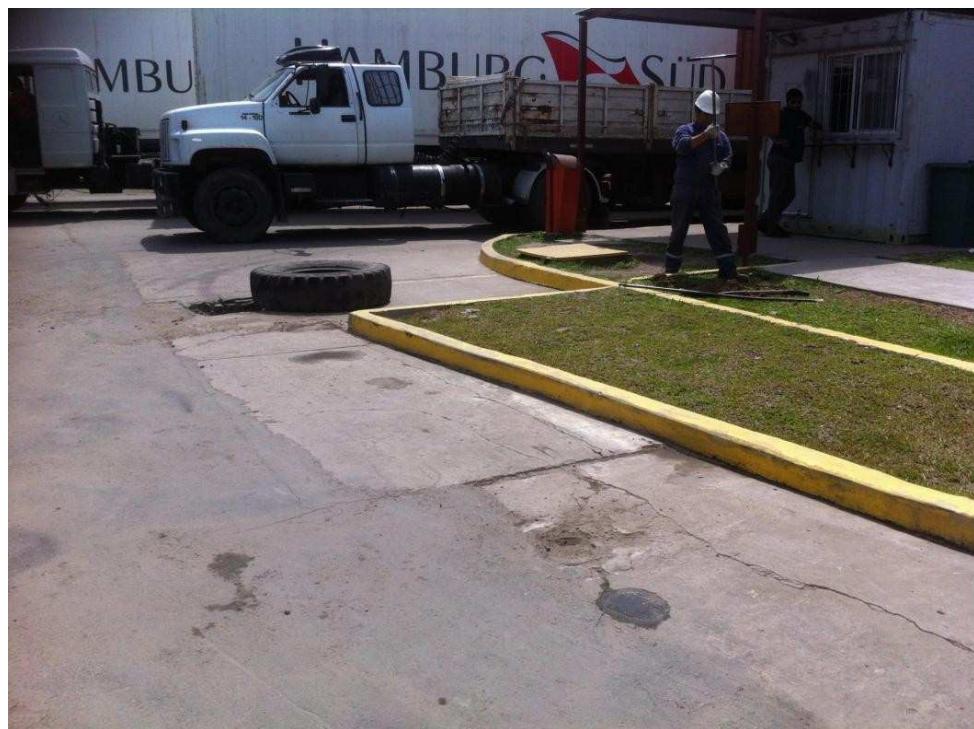
**Ilustración 38: SASH Usina YPF**

Próximo a la usina YPF y probablemente asociado a esta, se encontró un SASH de capacidad desconocida. Se identificó un paso de hombre y una cañería que lo vincula a una cámara enfrentada. Se asume que está compuesto por tanque.
