GOBIERNO DE LA CIUDAD DE BUENOS AIRES
 PLANILLA DE INSPECCION DE ARBOLES

25/2/2021

M. LEGUIZAMÓN

3767

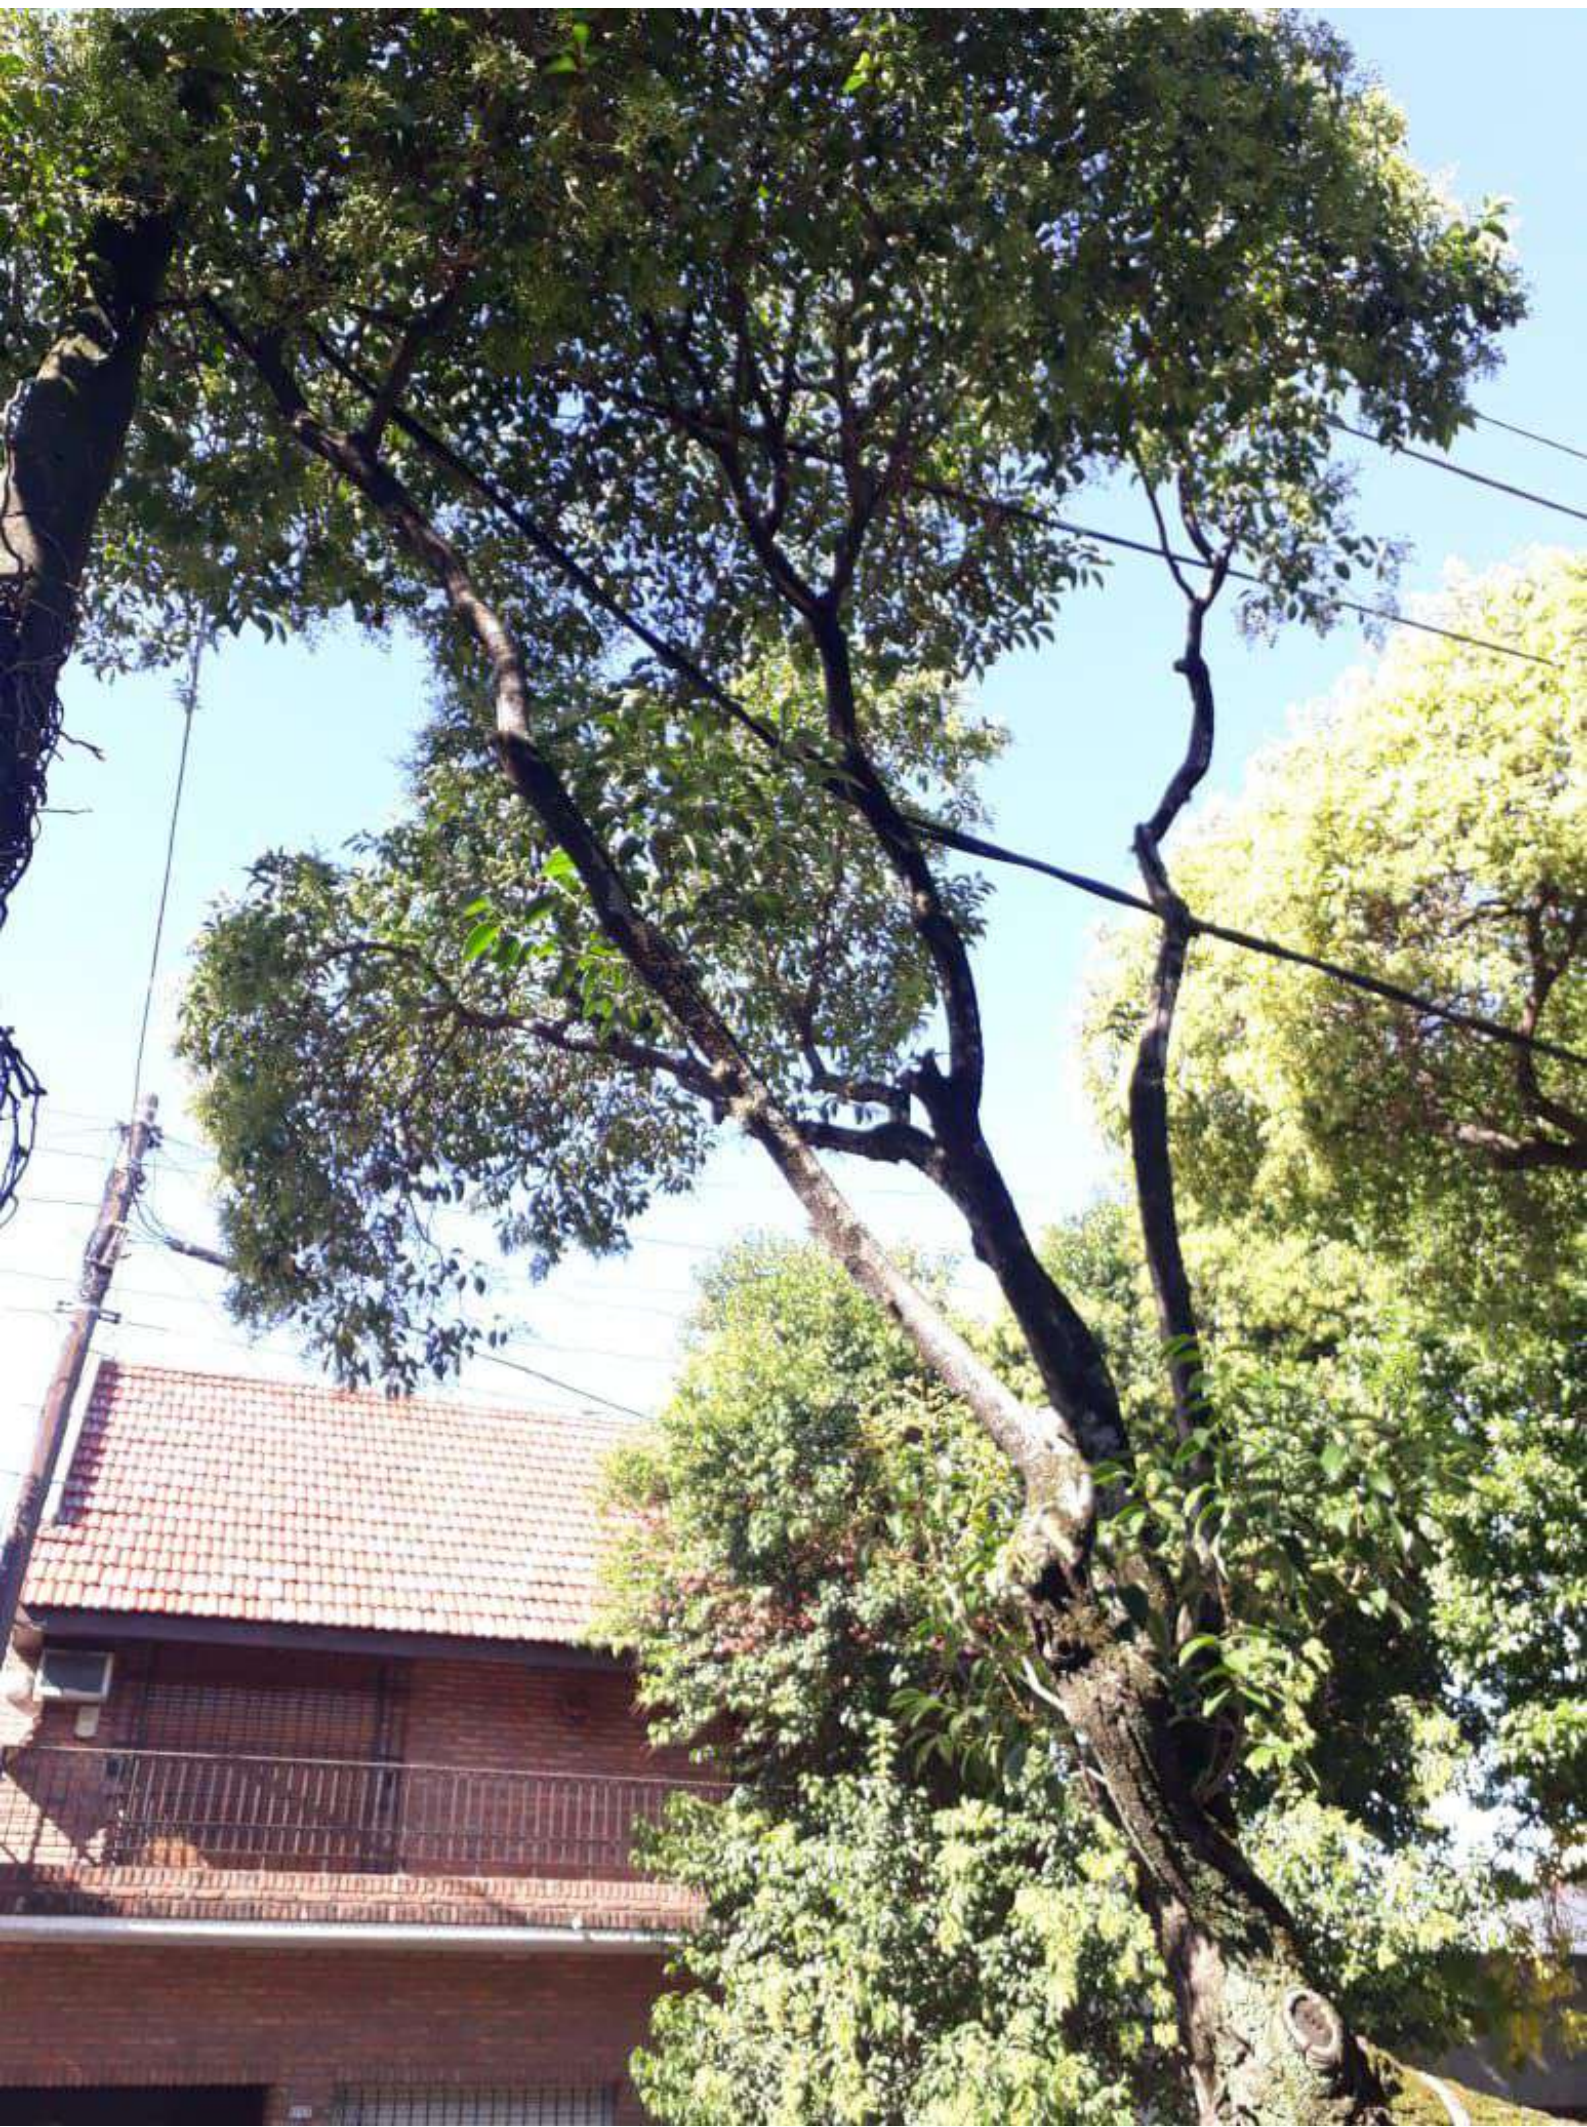
M.leguizamon3767

ARBOL MAL PODADO CON DETERIORO GENERALI-
 ZADO Y INCLINACIÓN Y GRIETAS EN RAMAS, PUE VERE
 CADO EN ENERO 2020 Y EN FEBRERO 2021 MOSTRANDO
 MAYOR DETERIORO Y HORMIGUEROS EN LA BASE.
 NO REQUIERE VEREDA NI PLANTERA
 PRIORIDAD "ALTA"

F1ext y Desc
