GOBIERNO DE LA CIUDAD DE BUENOS AIRES
PLANILLA DE INSPECCION DE ARBOLES

UBICACION DEL ARBOL

CORRALES

3450

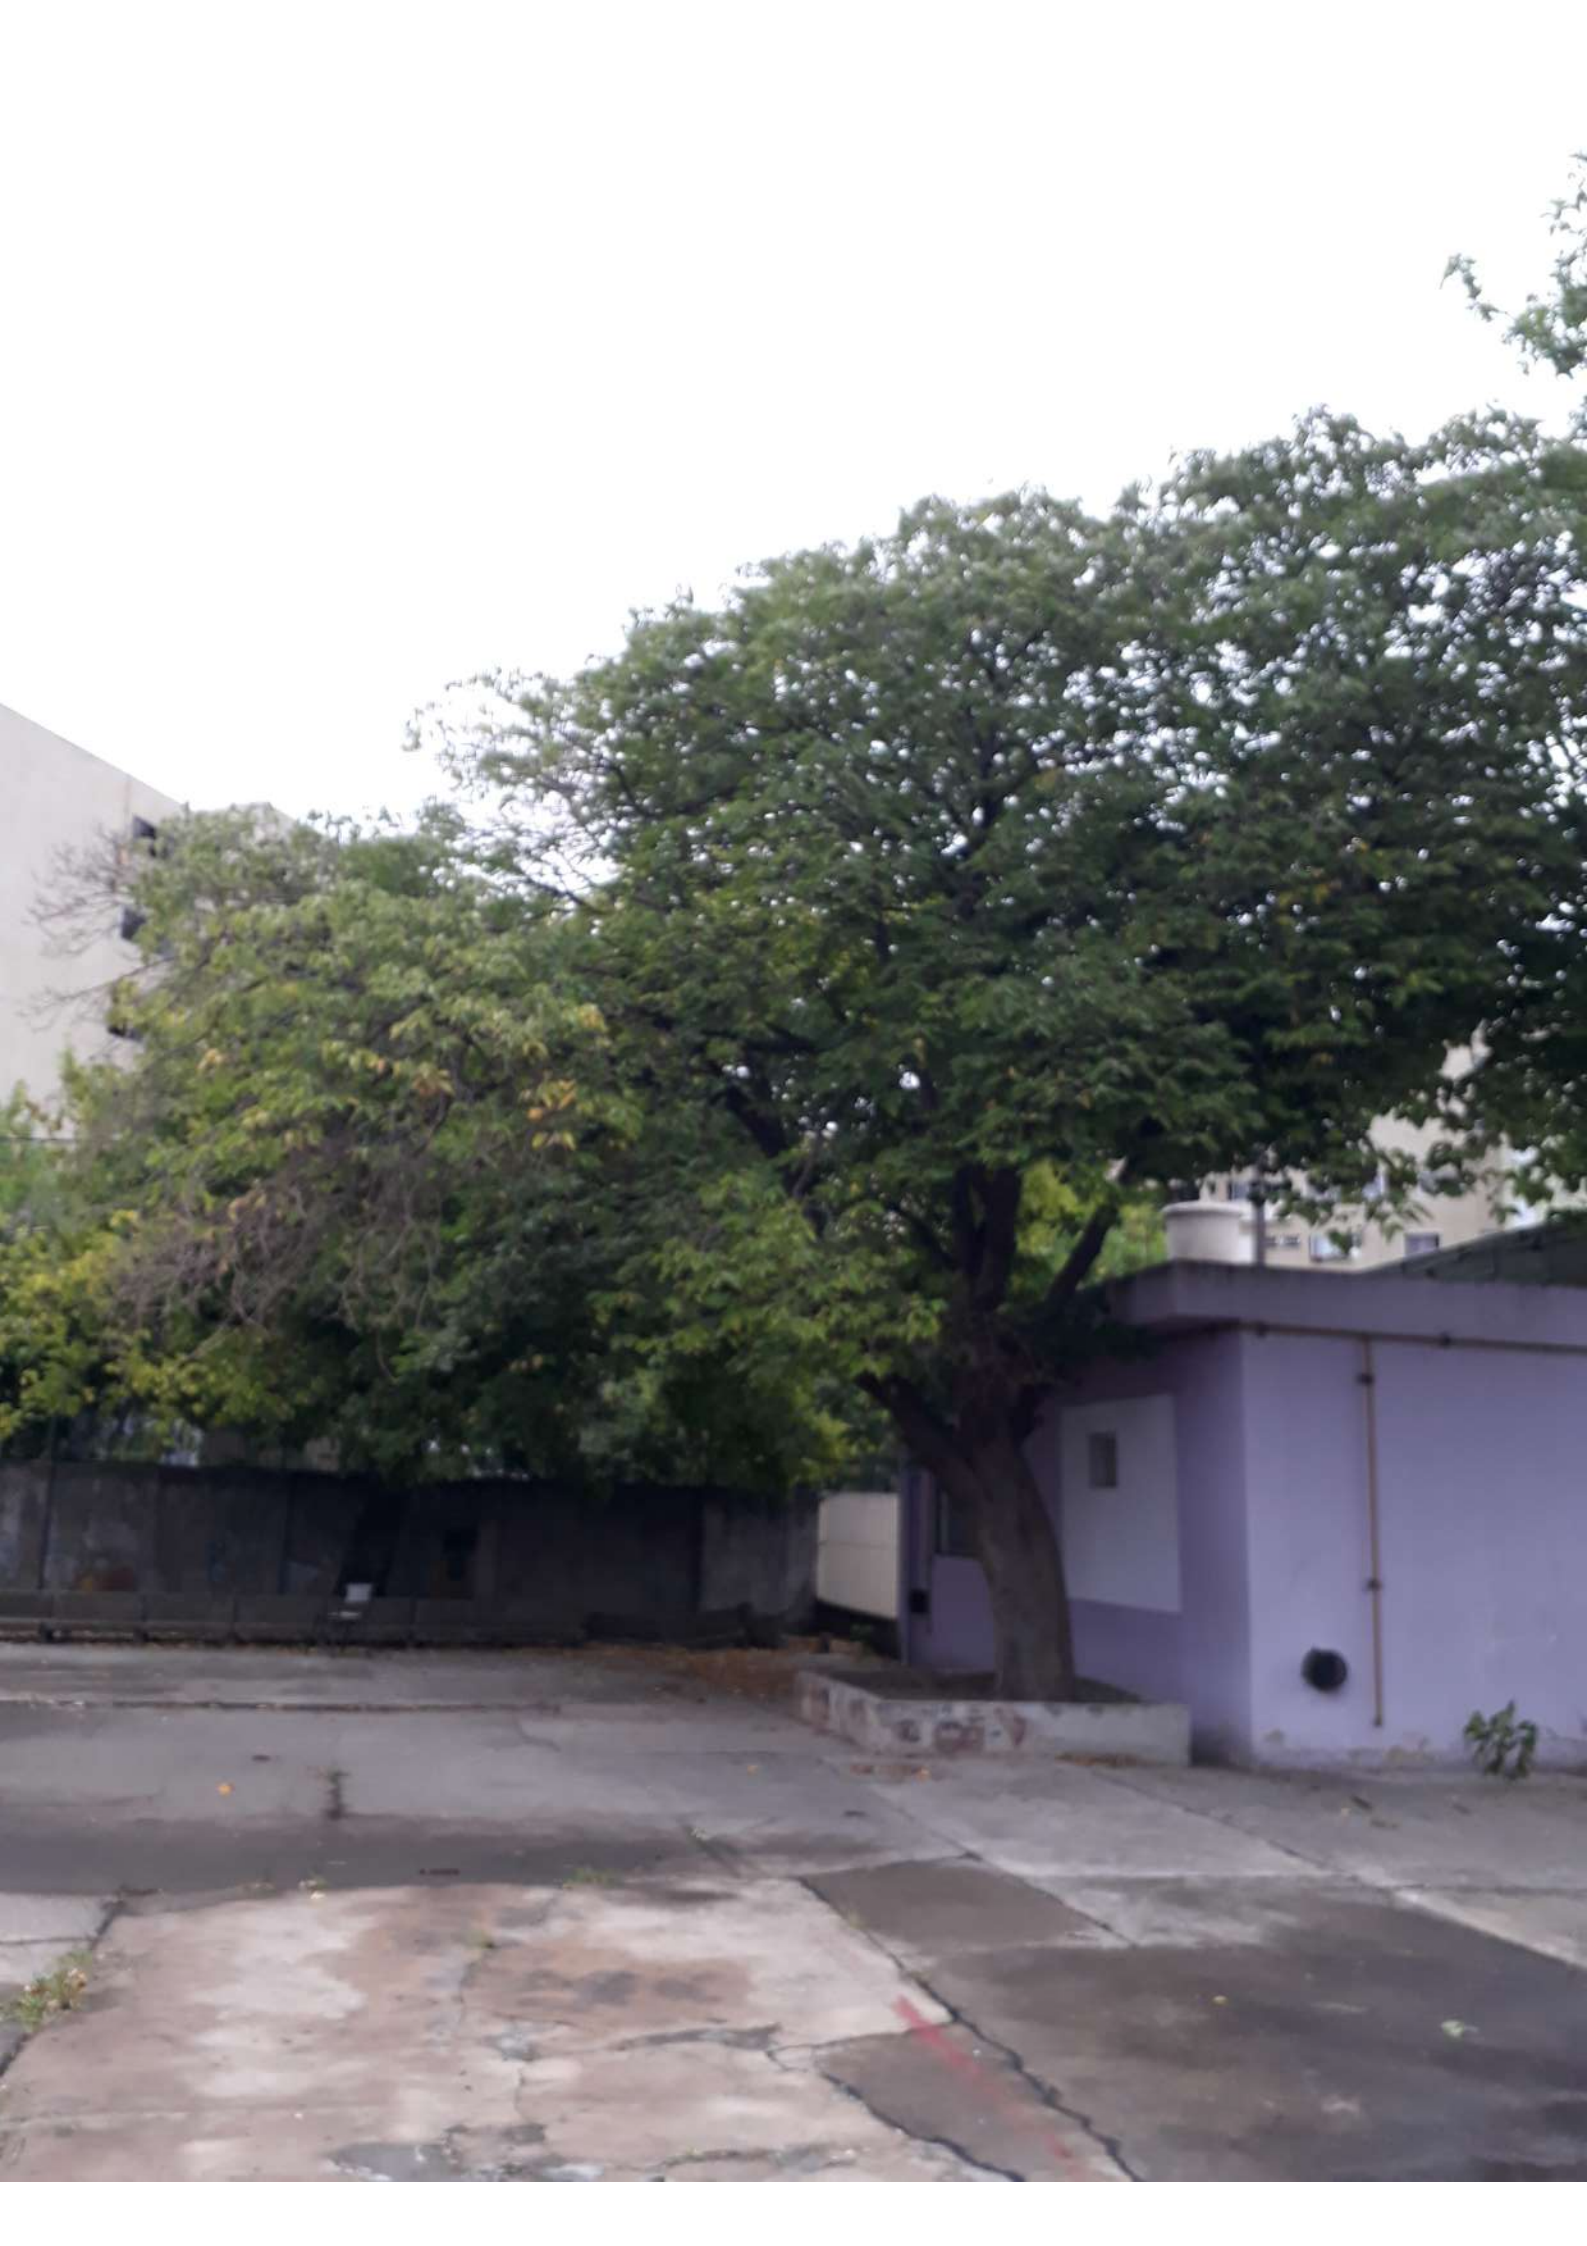
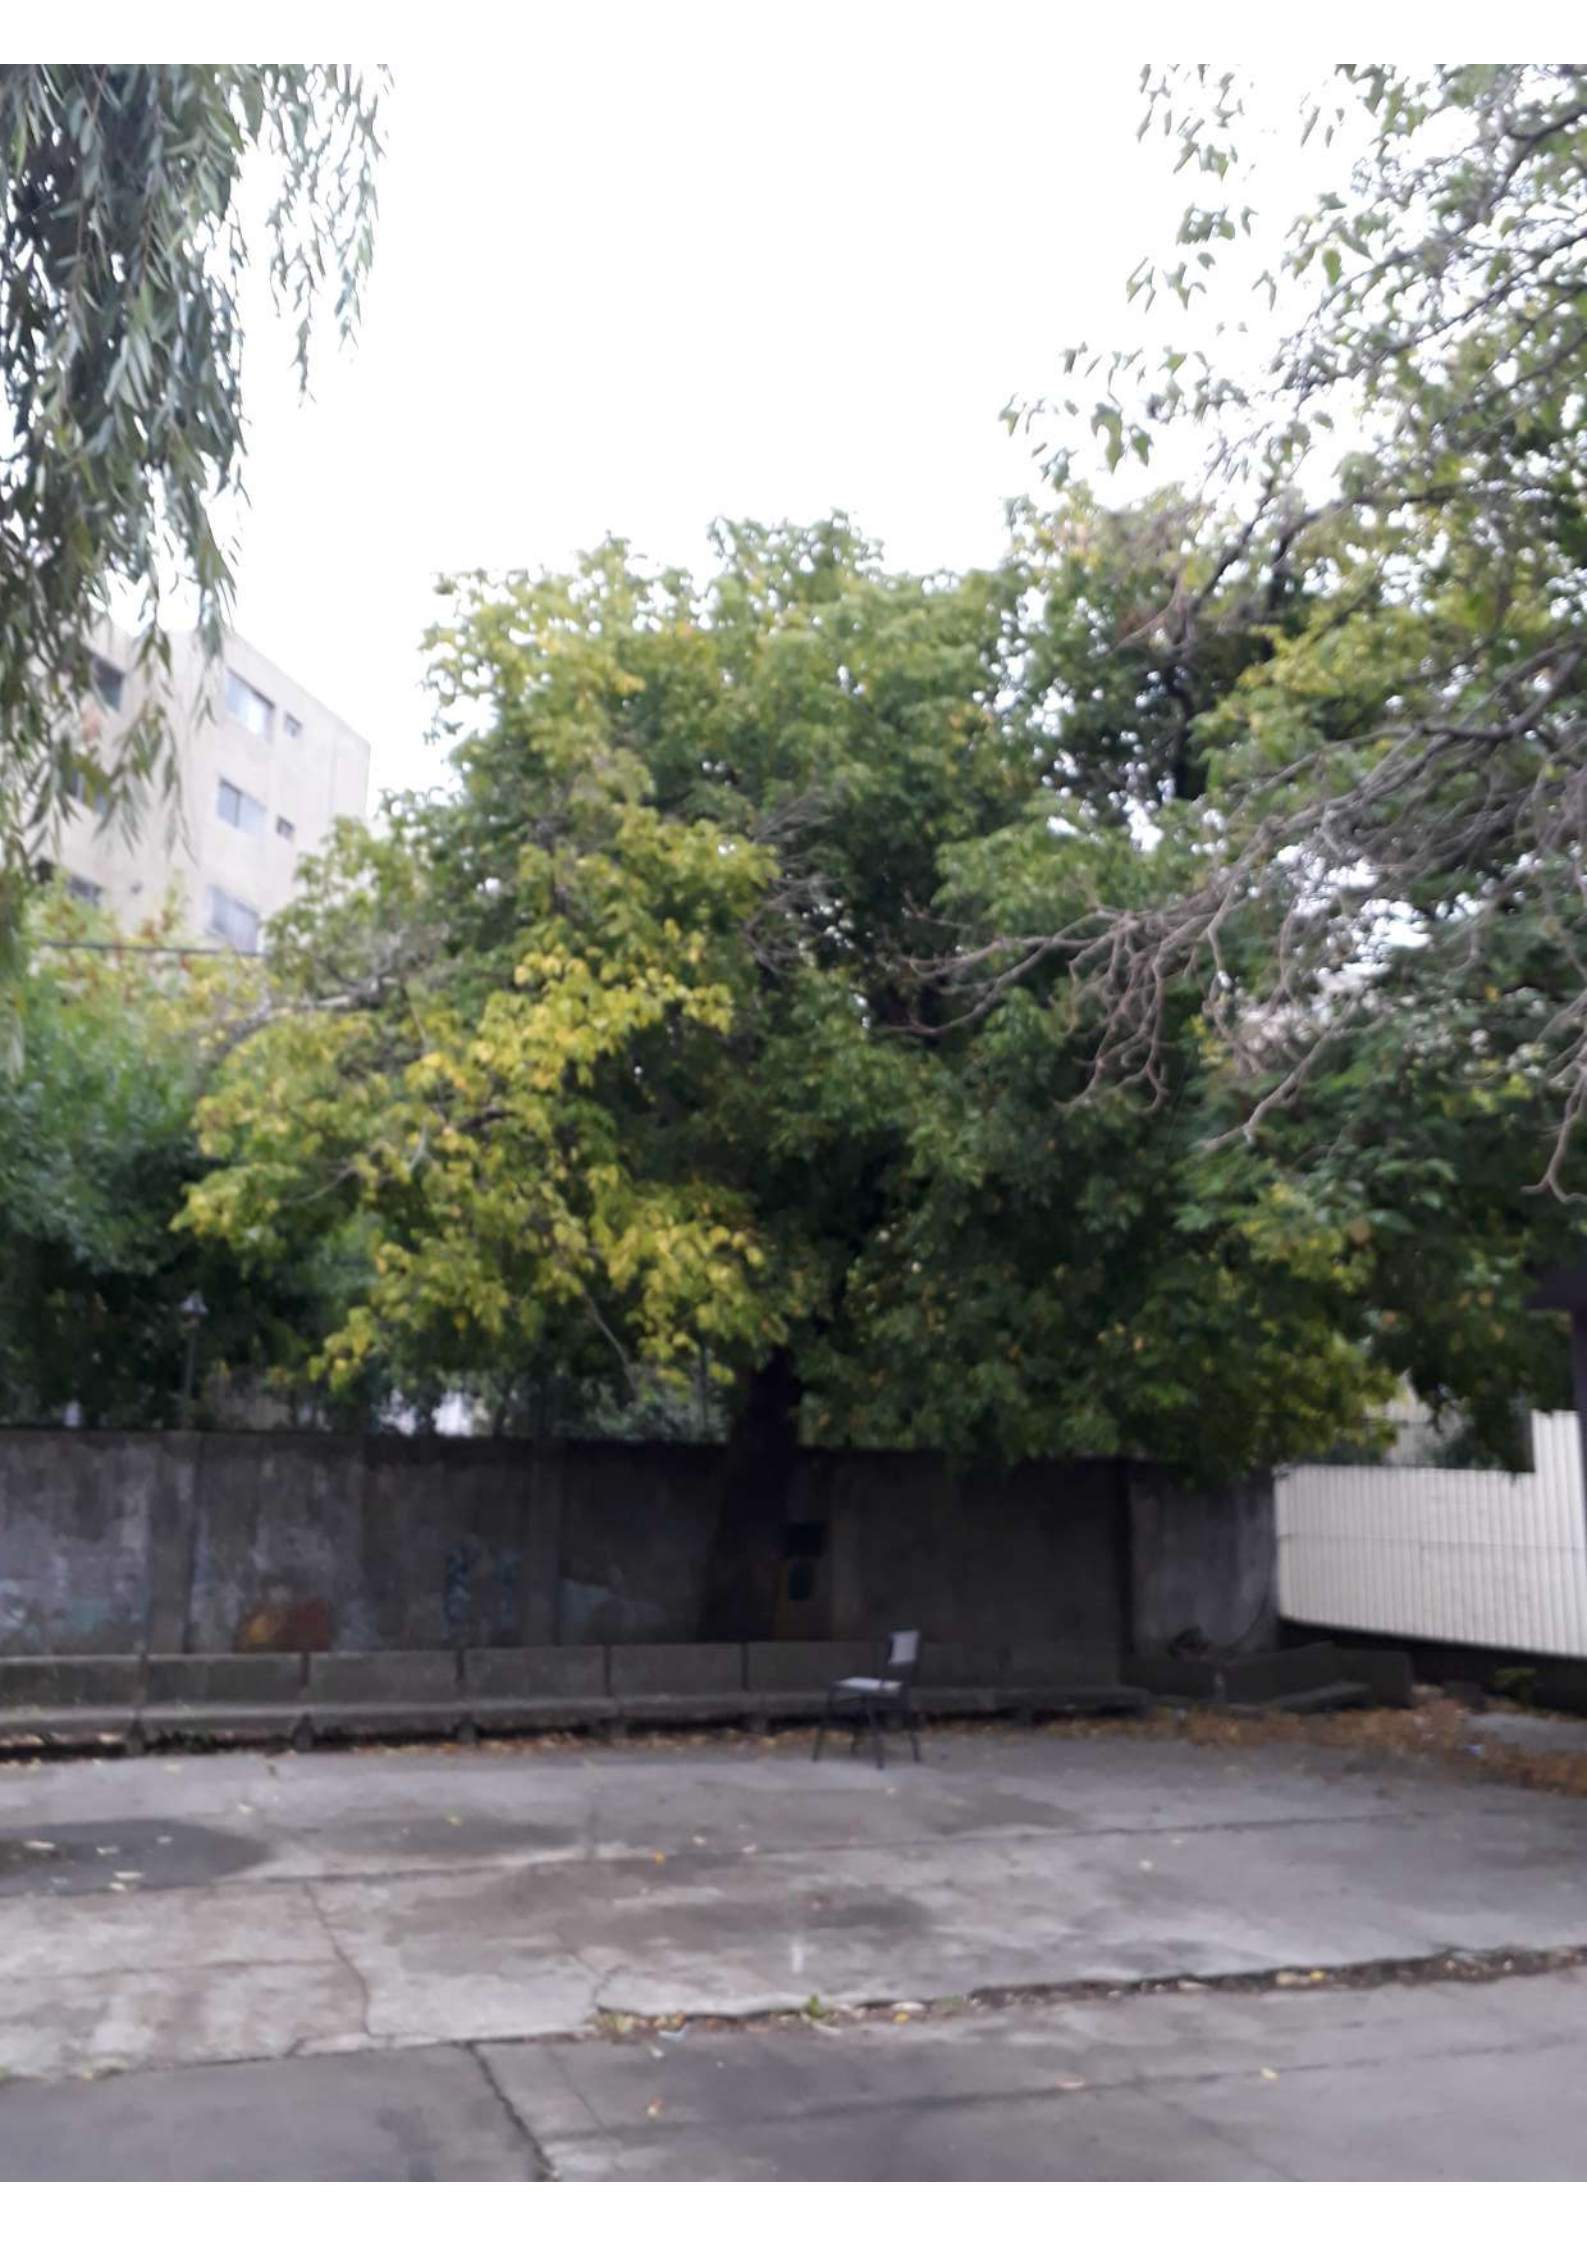
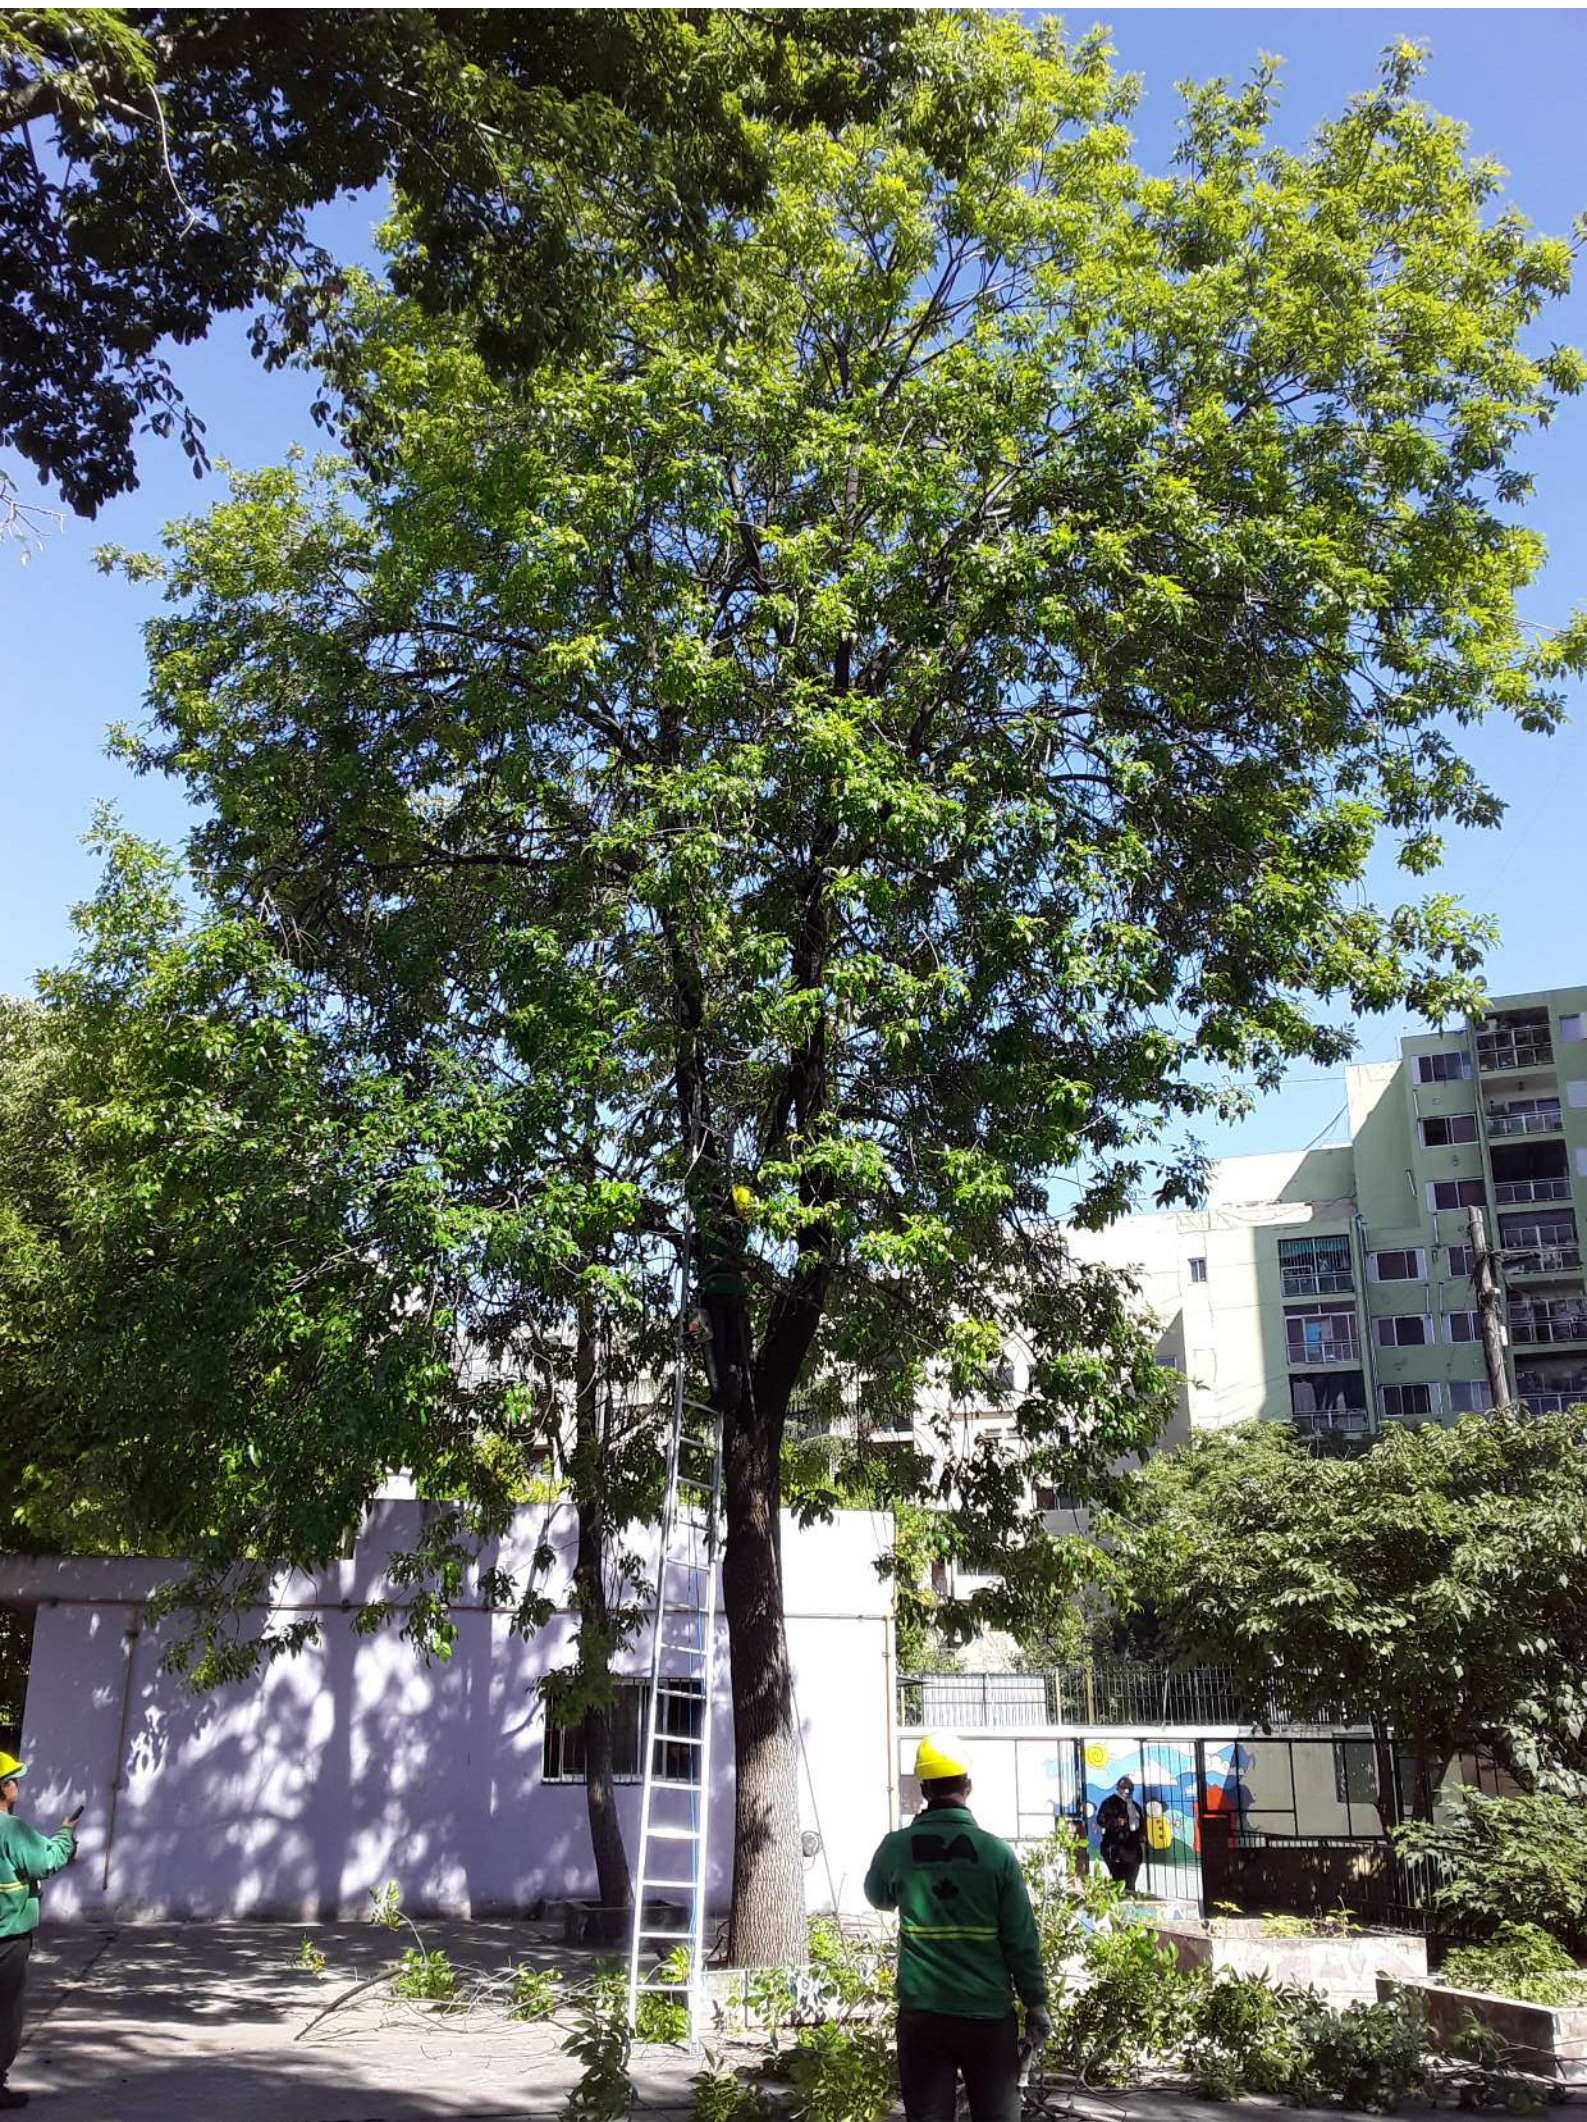
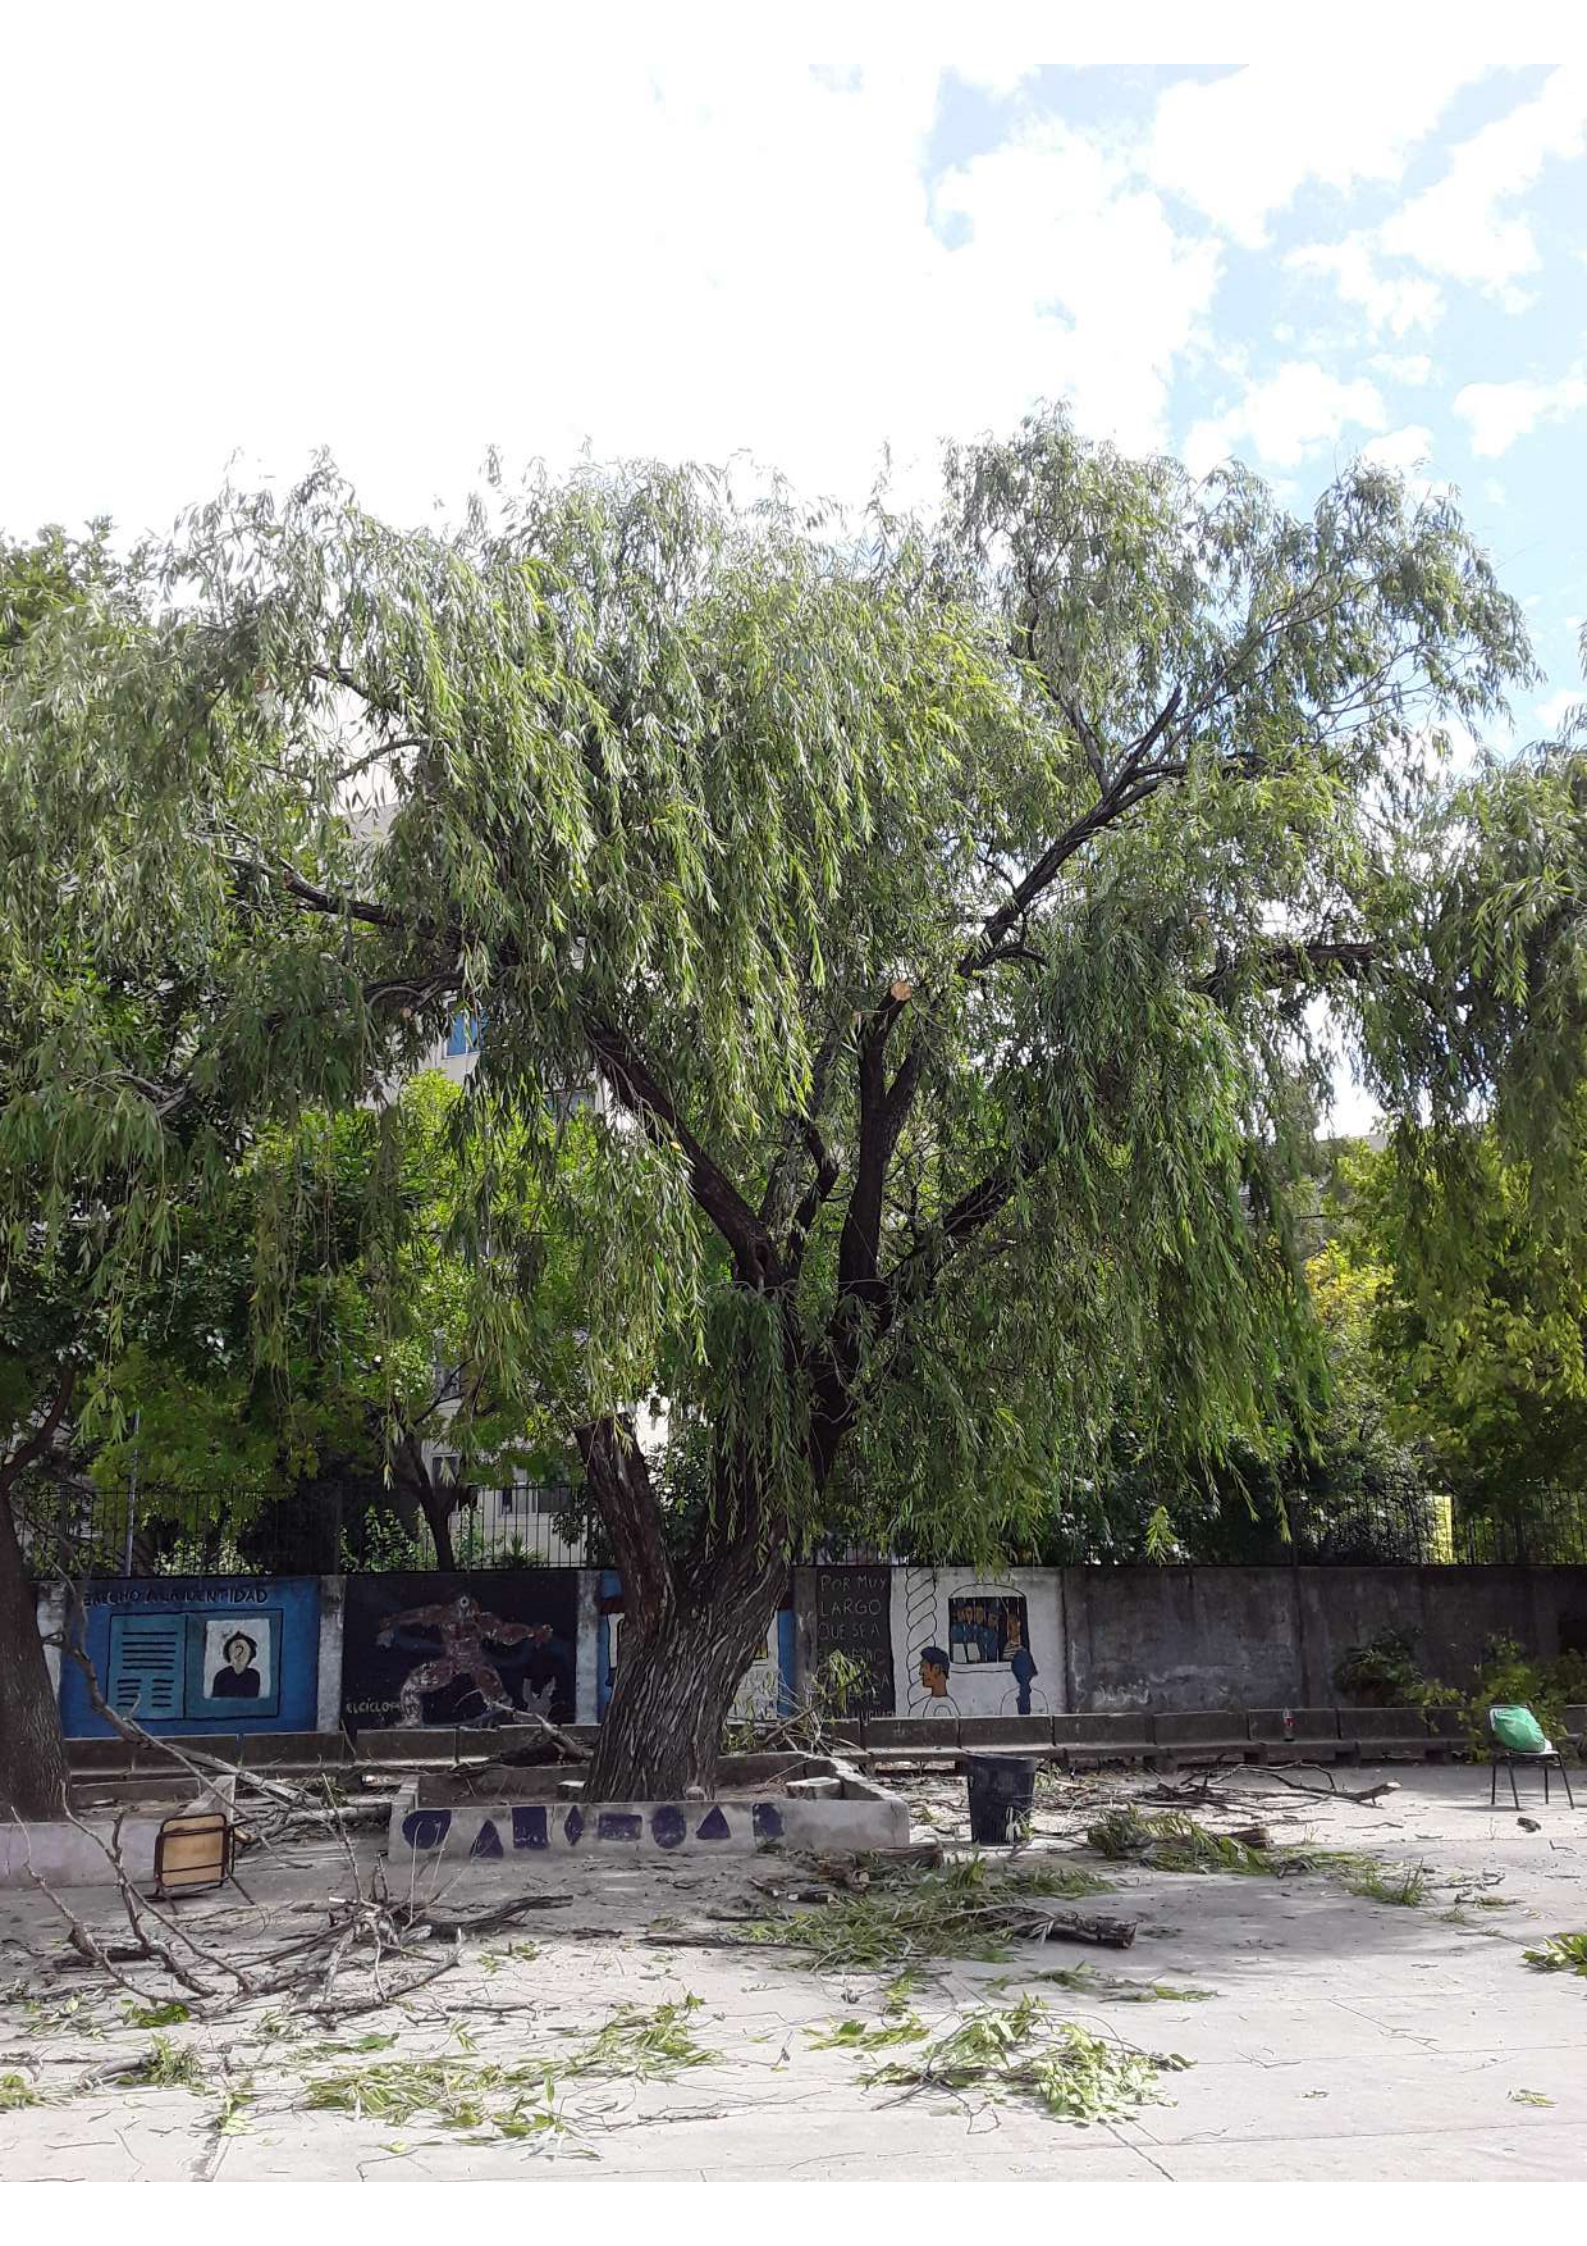
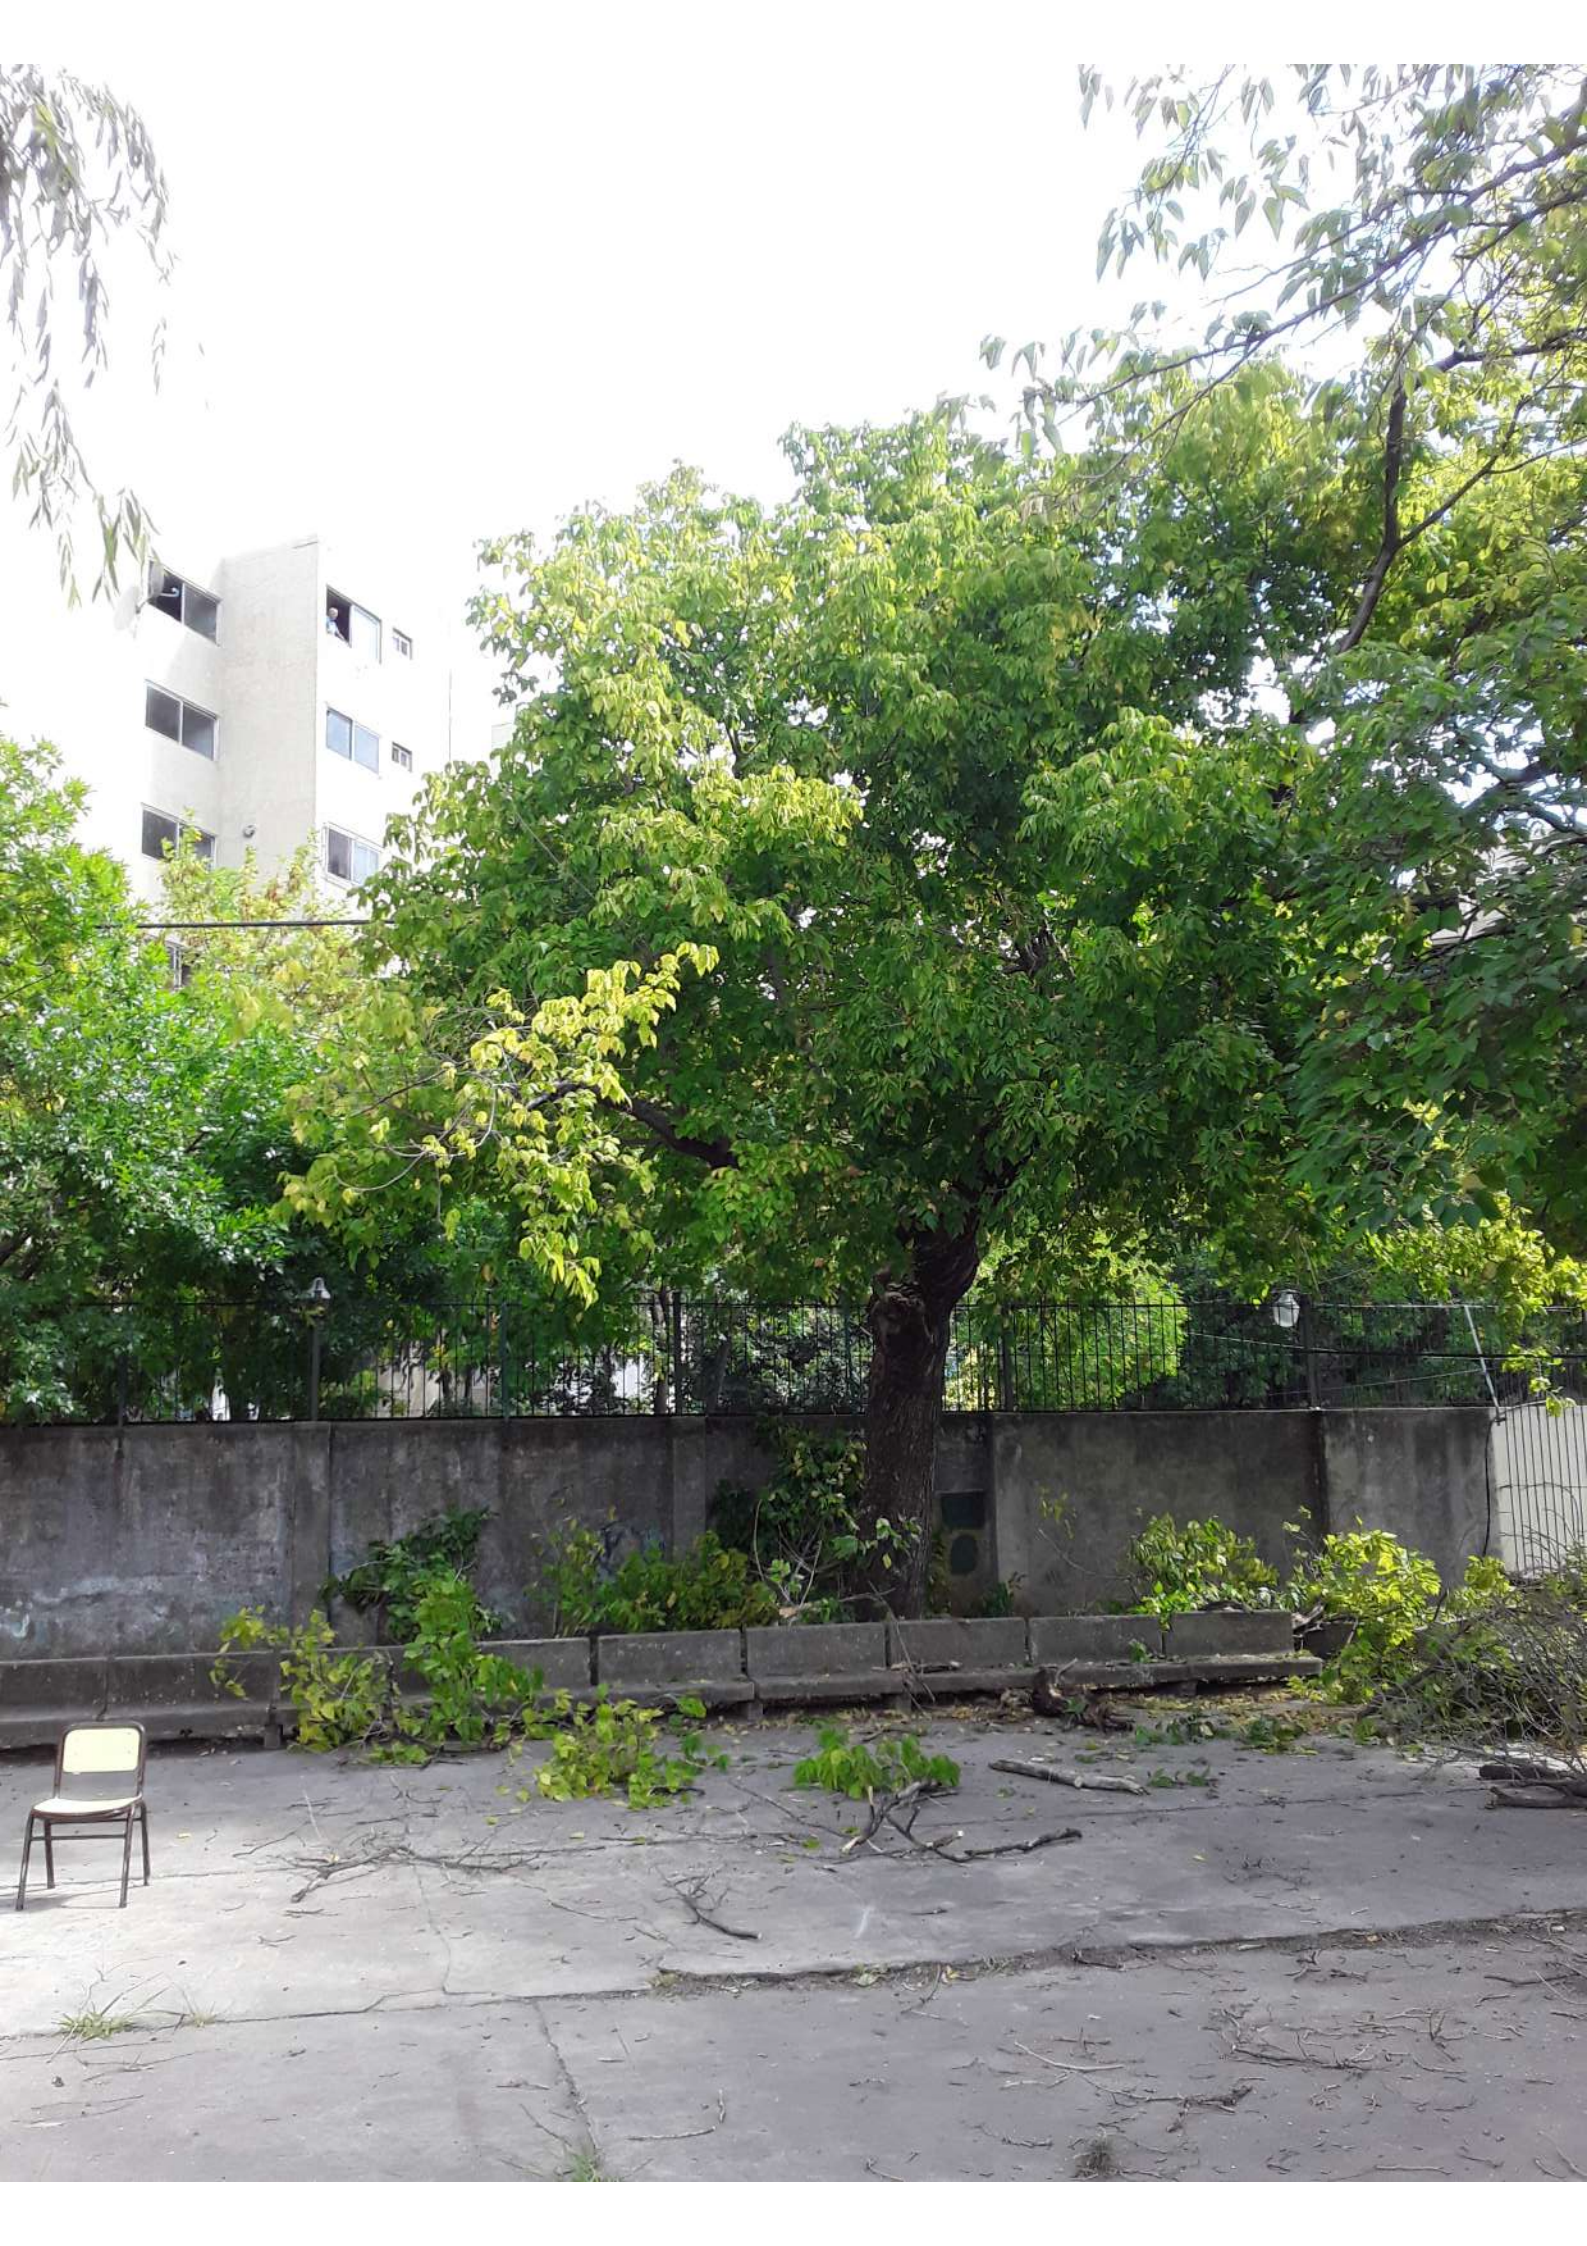
En el día de la fecha se realizó poda de limpieza en los ejemplares del patio interno de la Escuela N° 77 D.E. 79, CORRALES 3450, Villa Soldati
