GOBIERNO DE LA CIUDAD DE BUENOS AIRES  
PLANILLA DE INSPECCION DE ARBOLES

FECHA DE RELEVAMIENTO: 28-7-21

MARTINEZ CASTRO

N° 3162 FTE

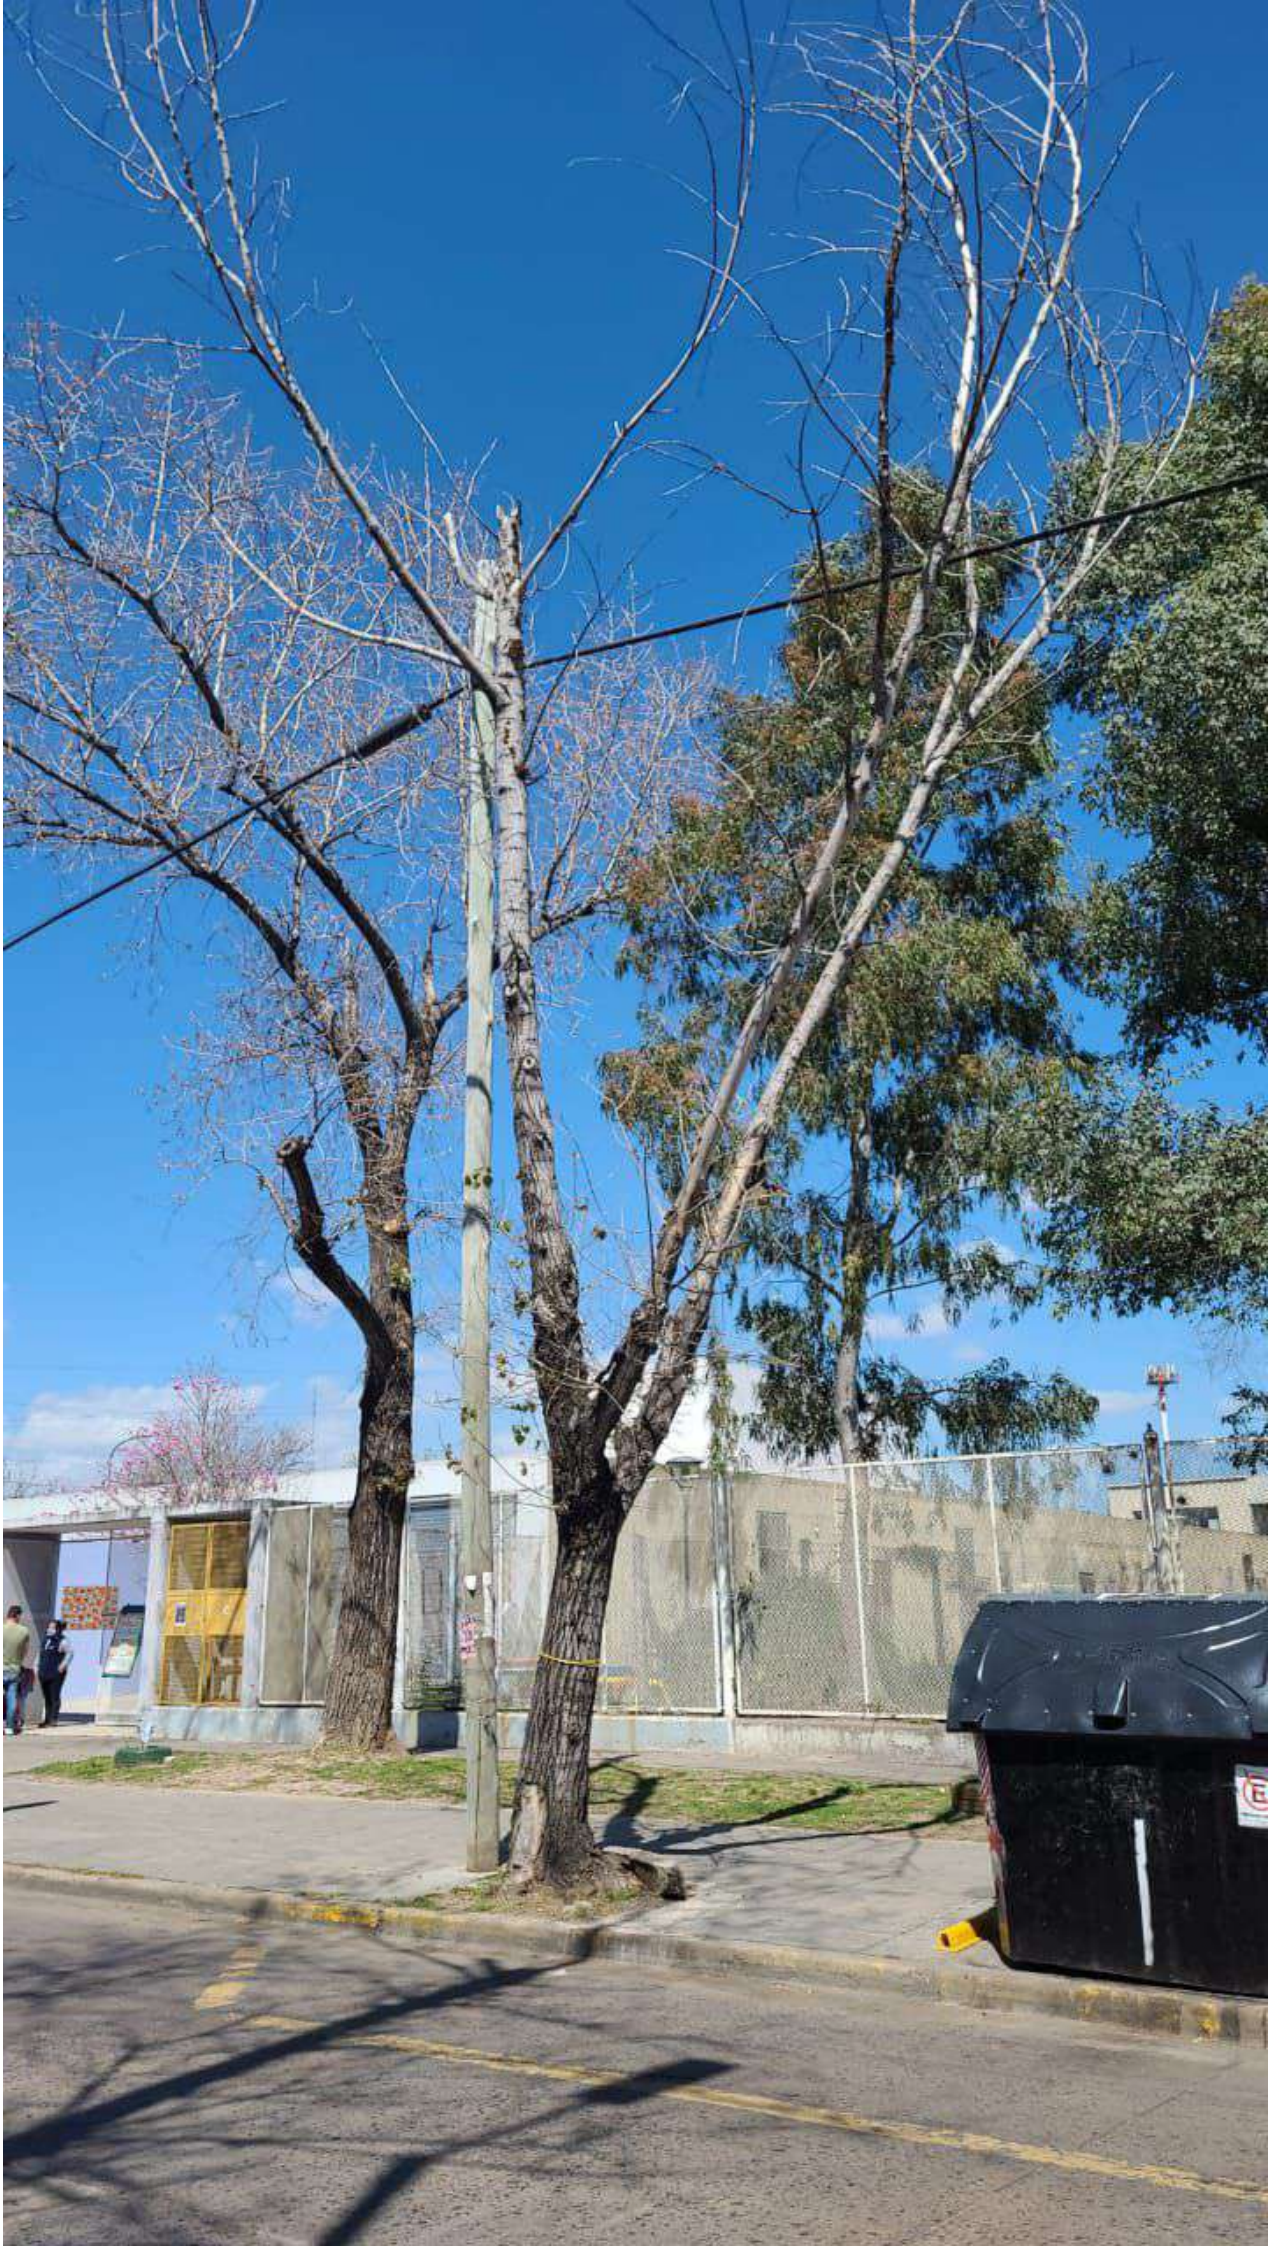
M.castro 3162FF2

ALAMO

ARBOL SEMISECO

X

13

40

R2 ALTA. GRAN PARTE SECO

SIN VEREDA ni PLANTERA

SE RECOMIENDA EXTRACCION DE EMERGENCIA

EXT sos
