**GCABA**Gobierno de la Ciudad Autónoma
de Buenos Aires**FICHA DE RECONOCIMIENTO
MATERIAL****OBRA:** PASAJE DE LOS CARRUAJES
TEATRO COLON**FECHA** noviembre-09**DIRECCION** Cerrito 618**HOJA N°** 1**DESCRIPCION****UBICACION** PASAJE DE LOS CARRUAJES - CONFITERIA (LOCAL 018)**COD. LOCAL****SUBSISTEMA** SOLADOS DE TESELAS DE GRES INDUSTRIAL**INDICE PLIEGO****RECONOCIMIENTO MATERIAL**

**GCABA**Gobierno de la Ciudad Autónoma
de Buenos Aires**FICHA DE RELEVAMIENTO
PATOLOGIAS****OBRA:** PASAJE DE LOS CARRUAJES
TEATRO COLON**FECHA** noviembre-09**DIRECCION** Cerrito 618**HOJA N°** 1**DESCRIPCION****UBICACION** PASAJE DE LOS CARRUAJES - CONFITERIA (LOCAL 018)**COD. LOCAL****SUBSISTEMA** SOLADOS DE TESELAS DE GRES INDUSTRIAL**INDICE PLIEGO****SITUACION DETECTADA**

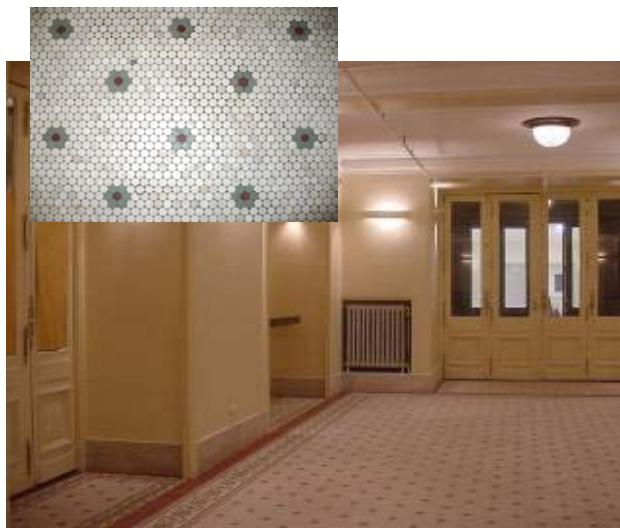
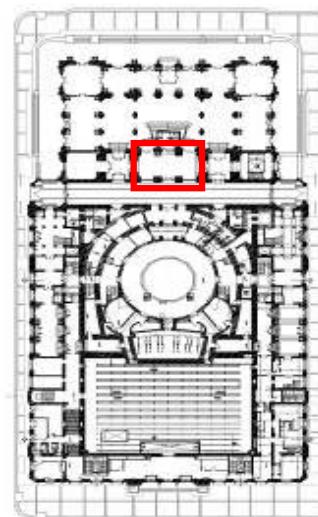
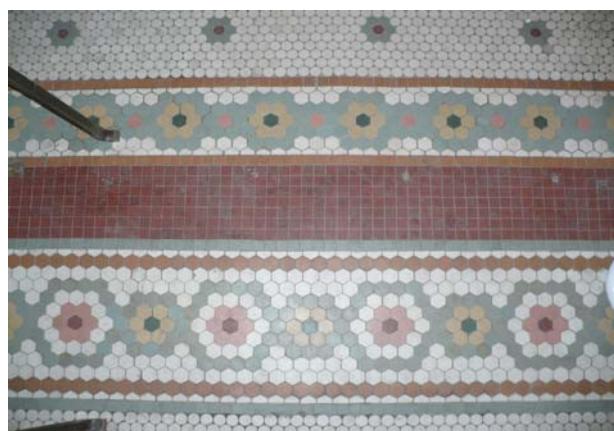
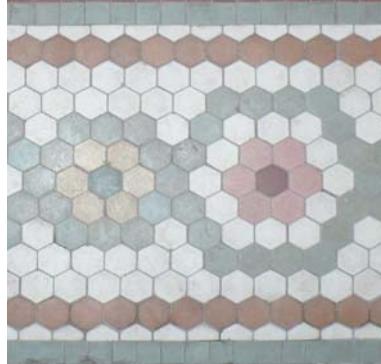
CONFITERIA PASAJE DE LOS CARRUAJES - PLANTA BAJA

Los solados de la Confitería del Pasaje de Carruajes (local 018), están conformados por mosaicos de teselas de pequeñas dimensiones. Ocupan una superficie aproximada de 78 m². Las piezas existentes reconocen tres formas, circulares (diámetro 20mm), cuadradas (20x20mm) y hexagonales (28x28mm).

El material de unión de las teselas es una capa de 3mm de cemento asfáltico de granulometría fina y distribución homogénea, recubierto por una fina capa de resina natural. Subyacente a ésta, se encuentra una carpeta del mismo espesor pero de otra composición completamente distinta. Está formada por cemento 60% y arena 40%. Finalmente la capa inferior es de un espesor de 6mm y está formado por un mortero a la cal con un 40% de agregados inorgánicos.
