Predio Ex YPF – Estudio de Sitio Fase II e Informe RBCA

**Estudio de Suelo para Obras de  
Saneamiento e Infraestructura en Terrenos  
de la Sección 03, Manzana 086A, Parcela  
003 situados en la Villa 31 y 31bis de CABA**

**Predio “Ex – YPF”**

**Fase II Informe Final**

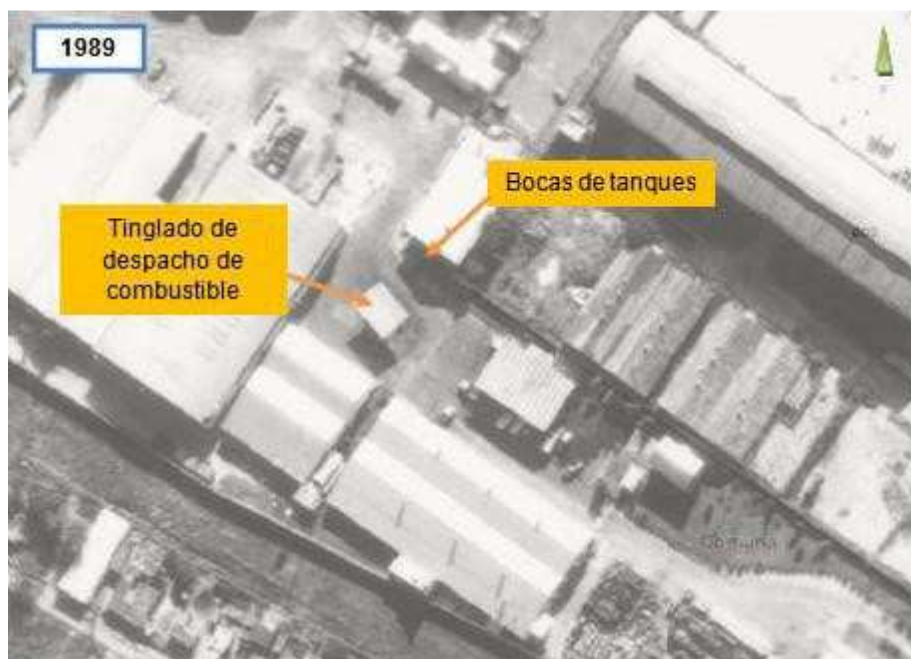
**Ilustración 18: Ubicación del SASH en la foto aérea de 1989**

La isla de despacho con sus respectivos surtidores habría estado ubicada perpendicular a los tanques, distanciada unos 14m de las bocas visibles. En la foto aérea de 1989 se observa la ubicación del tinglado de despacho de combustible y el área de tanques. En la imagen de 2013 se puede observar 4 rectángulos que podrían ser los pasos de hombre de los tanques. Según los antecedentes, la flota de Buenos Aires de YPF cargaba combustible en este lugar y aparentemente los tanques contenían Nafta Común, Nafta Súper y Gasoil. No se pudo corroborar la existencia de las instalaciones asociadas, capacidad o estado de los tanques por encontrarse debajo de containers. No se encontraron datos de los tanques dentro del predio en el Registro Nacional de Tanques de la Resolución 1102/04 de Secretaría de Energía de Nación.

De las fotos aéreas se deduce que entre 1969 y 1978, el SASH comenzó a operar con una primitiva isla de despacho. Por su antigüedad de los tanques se presume que serían metálicos y de pared simple. El piso de la playa es de hormigón aunque contiguo al mismo se encuentra suelo desnudo. No se pudo confirmar si los tanques se encuentran bajo la playa o el suelo desnudo. No se encontró evidencia de una rejilla perimetral u otras contenciones contra derrames.

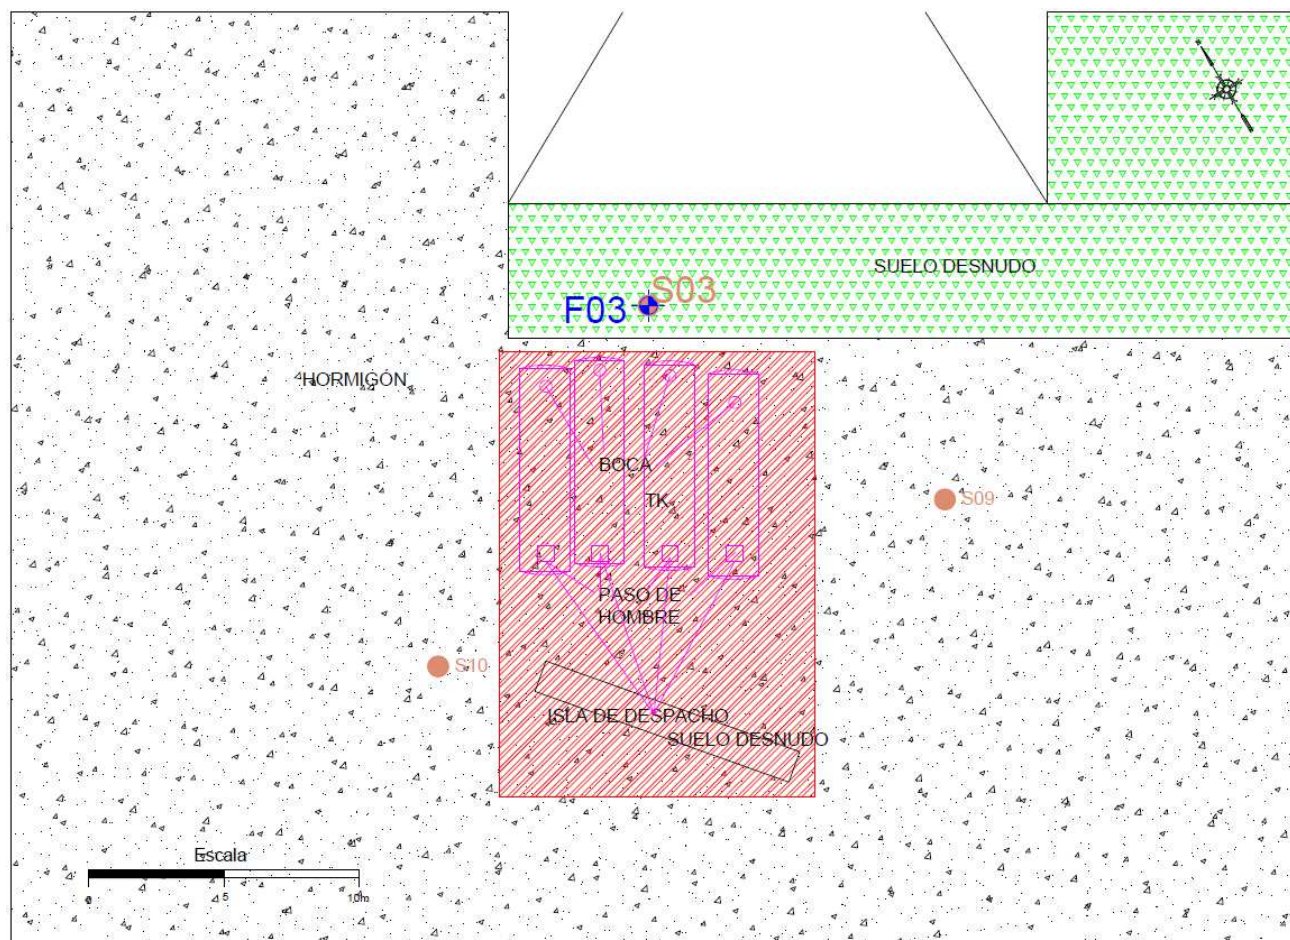
Ilustración 23: Esquema SASH Flota YPF

Sobre el lateral derecho de la calle de acceso sur, en el extremo cercano a la medianera, se ubicó un SASH utilizado por al menos YPF para abastecimiento de su flota. Consta de cuatro (4) tanques soterrados. Las bocas de los tanques se ubican paralelas a la medianera noreste a unos 8m de la misma e indican una posible orientación suroeste-noreste.

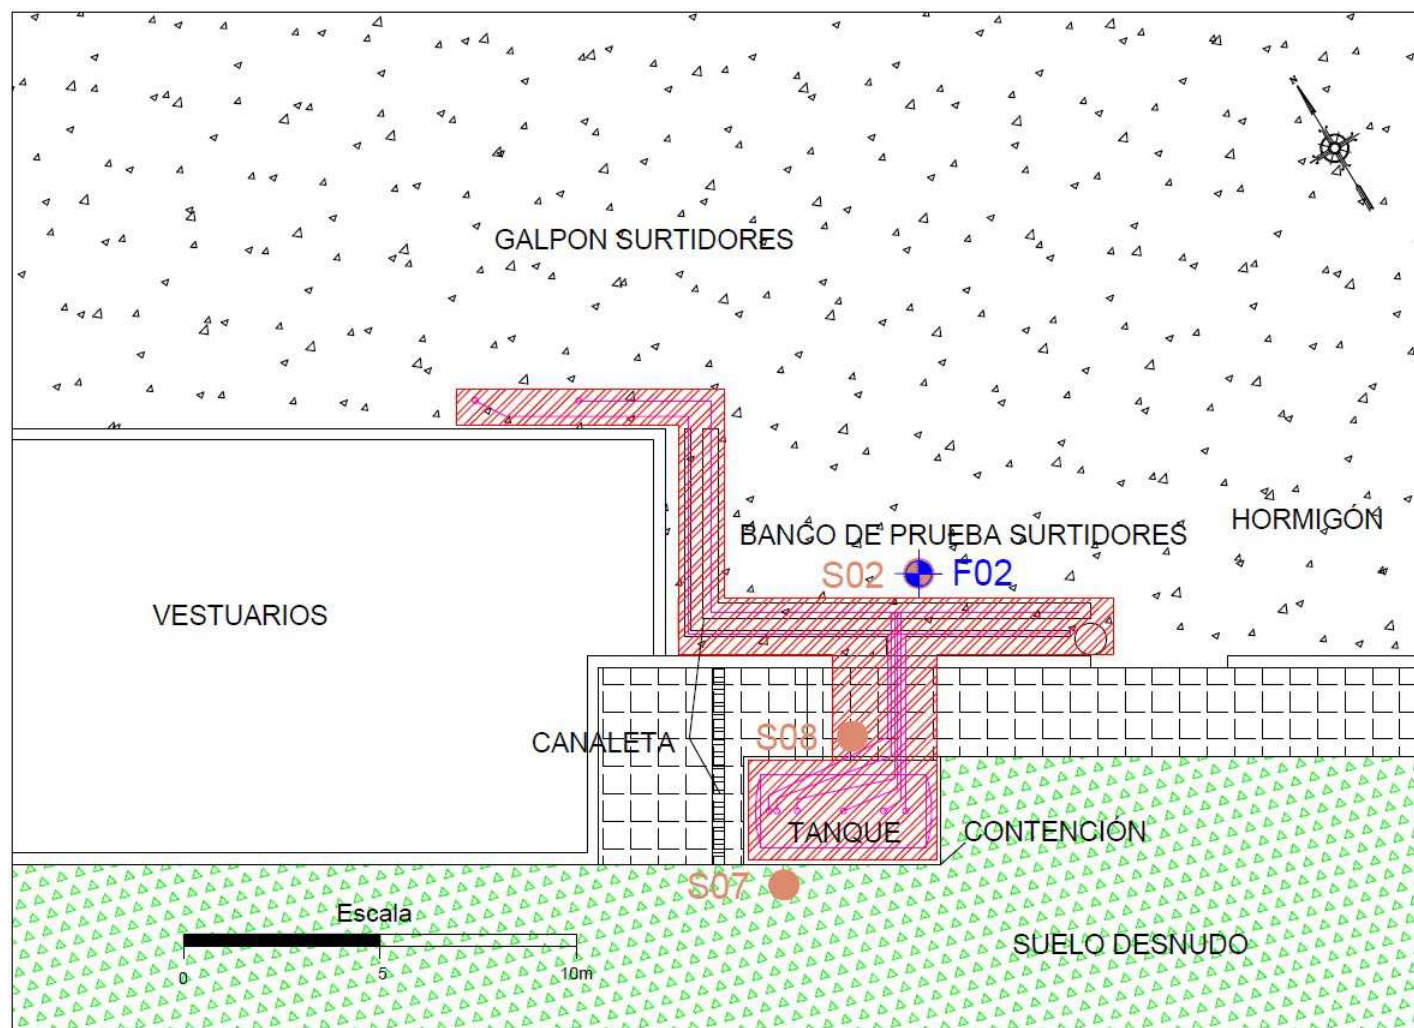
Ilustración 26: Esquema SASH Banco de Prueba Surtidores YPF

Este galpón se utilizó para servicio mecánico e inspección de surtidores. Se encontró evidencias de al menos un tanque soterrado vinculado a los dos bancos de pruebas.

Se identificaron las cañerías de venteo y bocas de descarga del tanque. Los caños camisa montantes en el lomo del tanque indican una instalación de menos de 30 años. Por los indicios hallados se asume que le SASH está compuesto por solo tanque.

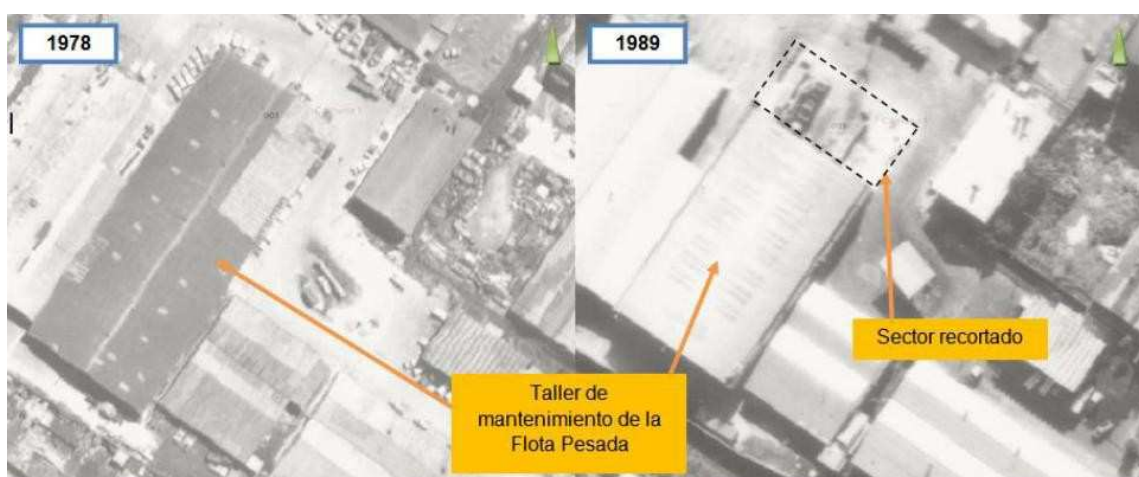
Ilustración 29: Ubicación del taller de mantenimiento de flota pesada

La calle se corta en otro galpón, el de mayor en tamaño tanto en tiempos de YPF como en la actualidad. Este galpón rectangular, ubicado en forma oblicua a la calle ocupaba 70 x 35m. En el funciono el taller de mantenimiento de la flota pesada de YPF. Actualmente el galpón ocupa 60x 35 ya que entre 1978 y 1989 perdió parte del extremo este. No se pudo ingresar a este depósito pero según los antecedentes existen fosas en su interior.

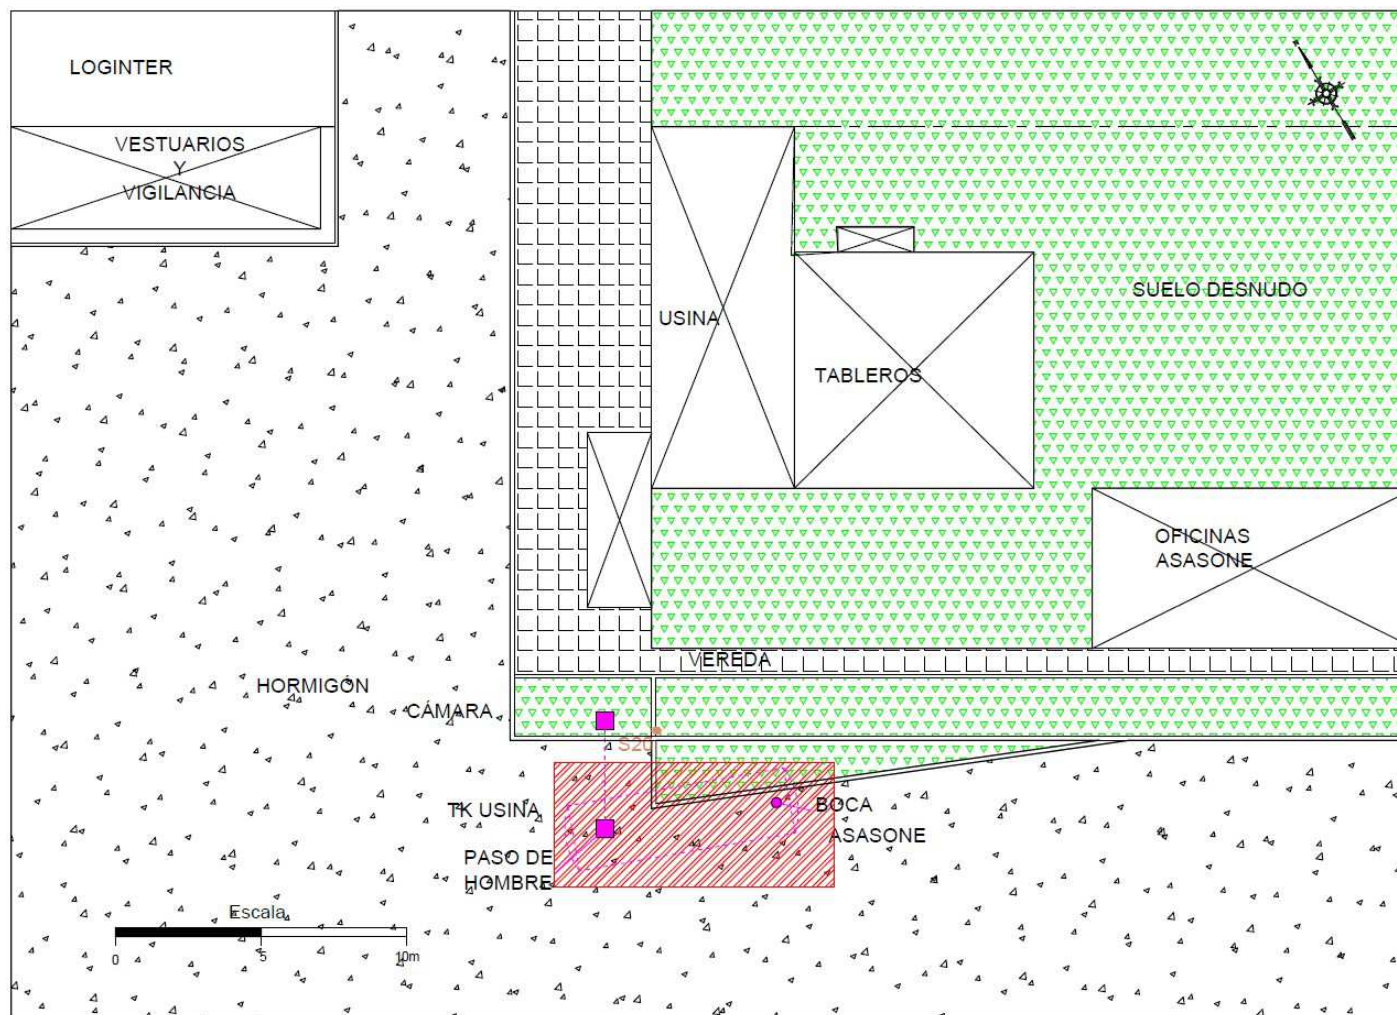
Ilustración 39: Esquema SASH Usina YPF

Próximo a la usina YPF y probablemente asociado a esta, se encontró un SASH de capacidad desconocida. Se identificó un paso de hombre y una cañería que lo vincula a una cámara enfrentada. Se asume que está compuesto por tanque.

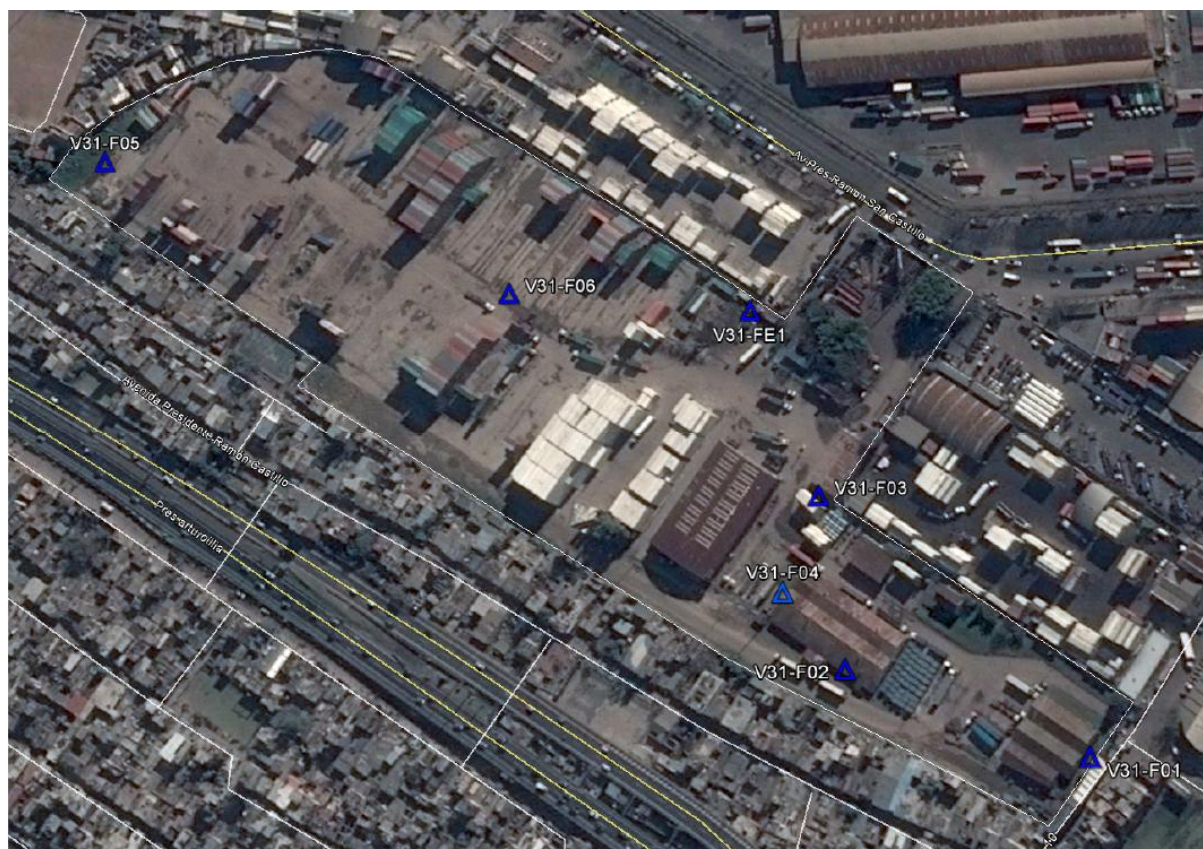
**Ilustración 6: Ubicación de los Freatímetros**

Se construyeron seis (6) freatímetros permanentes (denominados F01 a F06) y se halló un freatímetro existente en las cercanías del tanque de Gasoil en uso (FE1). La ubicación de los todos los freatímetros se indica en la siguiente ilustración. La ubicación por coordenadas se indica en la tabla 4 mientras que las principales características del subsuelo se incluyen en la tabla 5.
