**Informe de Saneamiento de Pasivos Ambientales y Análisis  
de Riesgos RBCA” en predio Ex - YPF.**

**Estudio de Suelo para Obras de  
Saneamiento e Infraestructura en Terrenos  
de la Sección 03, Manzana 086A, Parcela  
003 situados en la Villa 31 y 31bis de CABA**

**Predio “Ex – YPF”**

**Fase II Informe Final**

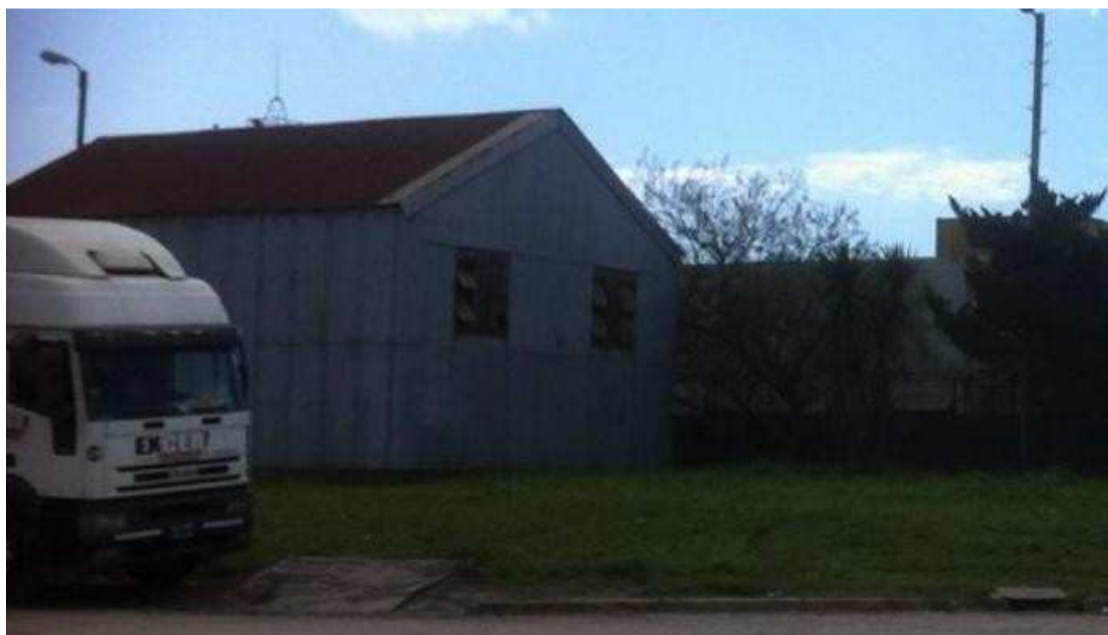
**Ilustración 11: Vista desde el este del tercer galpón de uso desconocido.**

- Almacena tambores 200 aceite para uso de la empresa Asasone.

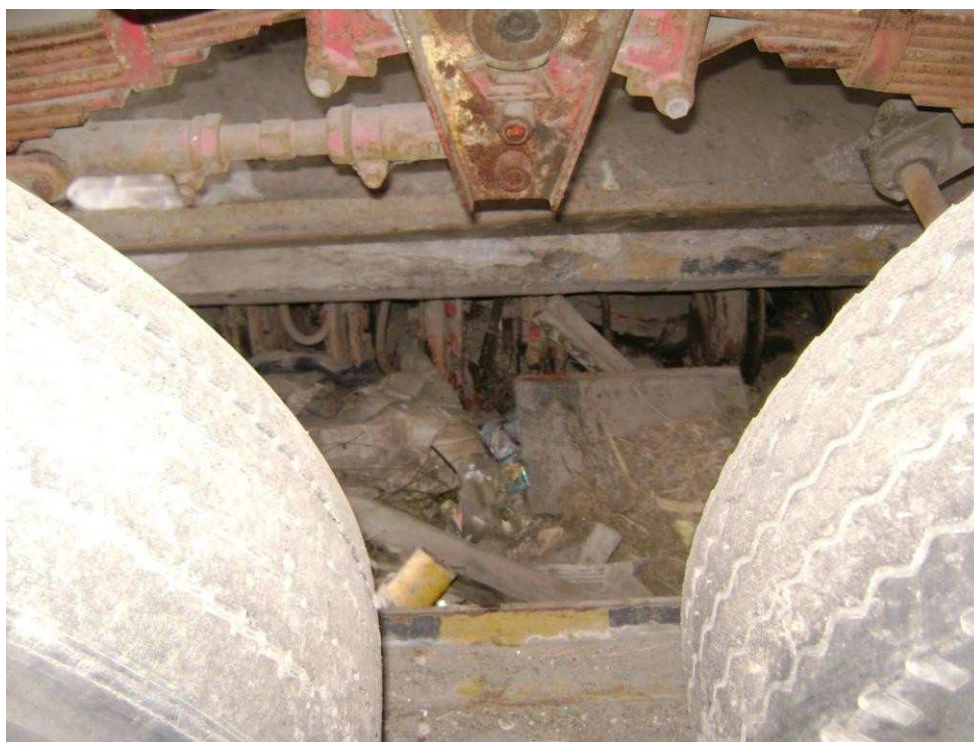
**Ilustración 14: Mangueras de engrase en fosas**

Dentro y fuera del Galpón Lavadero y Engrase de YPF, existen fosas de mantenimiento para vehículos de gran porte fuera de uso. Casi todas están tapadas con materiales varios y contienen los sistemas de engrase originales.

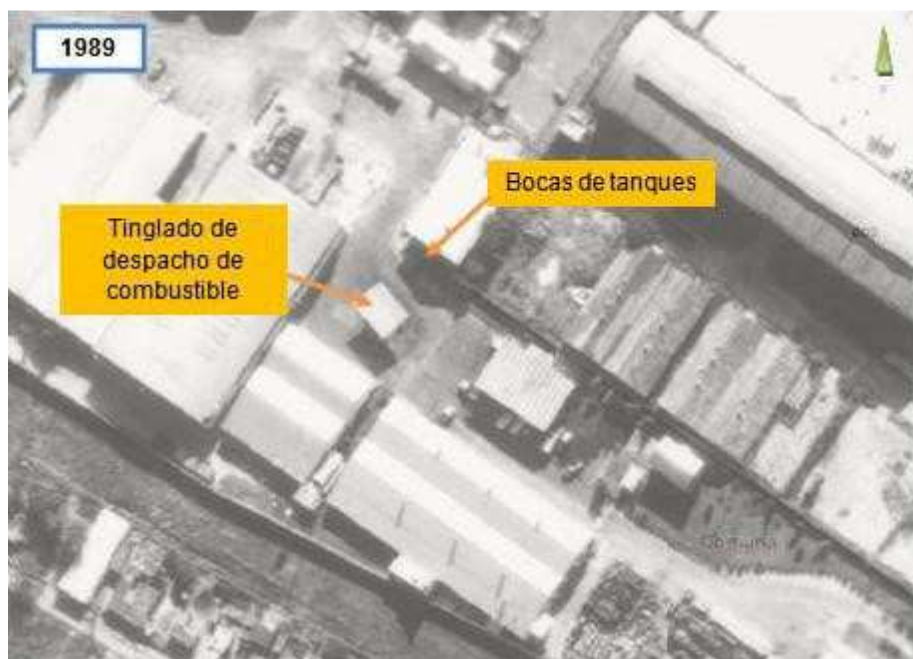
**Ilustración 18: Ubicación del SASH en la foto aérea de 1989**

La isla de despacho con sus respectivos surtidores habría estado ubicada perpendicular a los tanques, distanciada unos 14m de las bocas visibles. En la foto aérea de 1989 se observa la ubicación del tinglado de despacho de combustible y el área de tanques. En la imagen de 2013 se puede observar 4 rectángulos que podrían ser los pasos de hombre de los tanques. Según los antecedentes, la flota de Buenos Aires de YPF cargaba combustible en este lugar y aparentemente los tanques contenían Nafta Común, Nafta Súper y Gasoil. No se pudo corroborar la existencia de las instalaciones asociadas, capacidad o estado de los tanques por encontrarse debajo de containers. No se encontraron datos de los tanques dentro del predio en el Registro Nacional de Tanques de la Resolución 1102/04 de Secretaría de Energía de Nación.

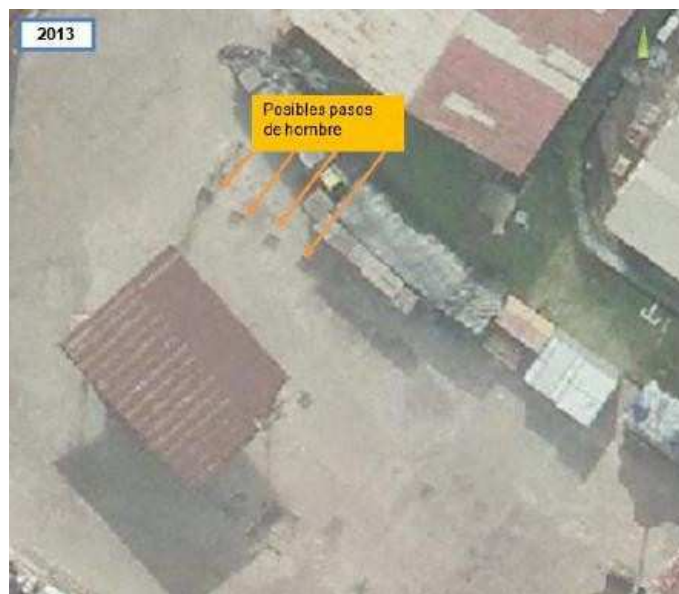
Ilustración 19: Vista de los pasos de hombre en la imagen satelital de 2013

De las fotos aéreas se deduce que entre 1969 y 1978, el SASH comenzó a operar con una primitiva isla de despacho. Por su antigüedad de los tanques se presume que serían metálicos y de pared simple. El piso de la playa es de hormigón aunque contiguo al mismo se encuentra suelo desnudo. No se pudo confirmar si los tanques se encuentran bajo la playa o el suelo desnudo. No se encontró evidencia de una rejilla perimetral u otras contenciones contra derrames.

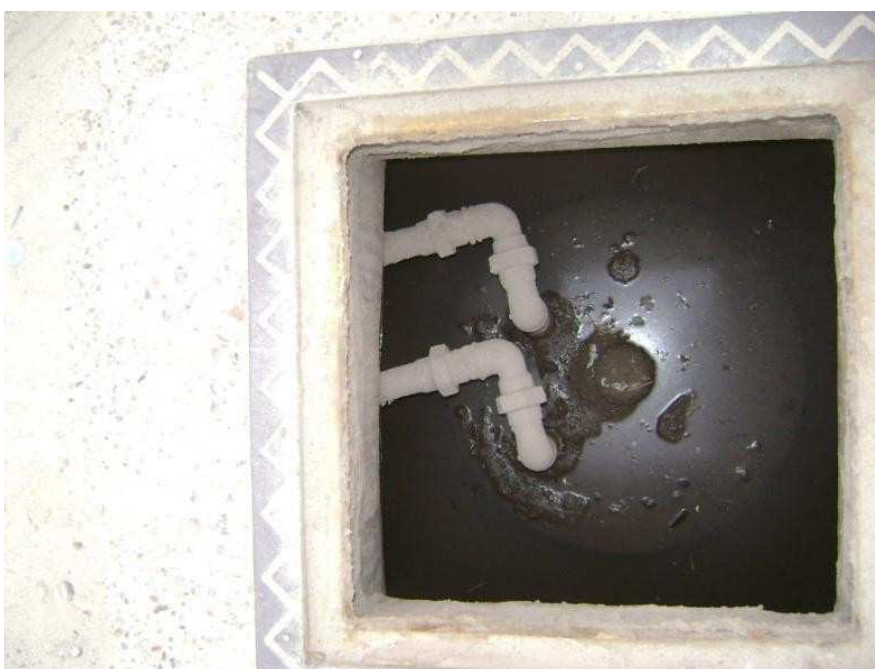
**Ilustración 22: Detalle paso de hombre y tapa del tanque SASH Flota YPF**

Se pudo acceder a uno de los tanques, hallándose que estaba lleno hasta un tercio con un líquido oleoso. Se asume que los otros tanques están en las mismas condiciones.

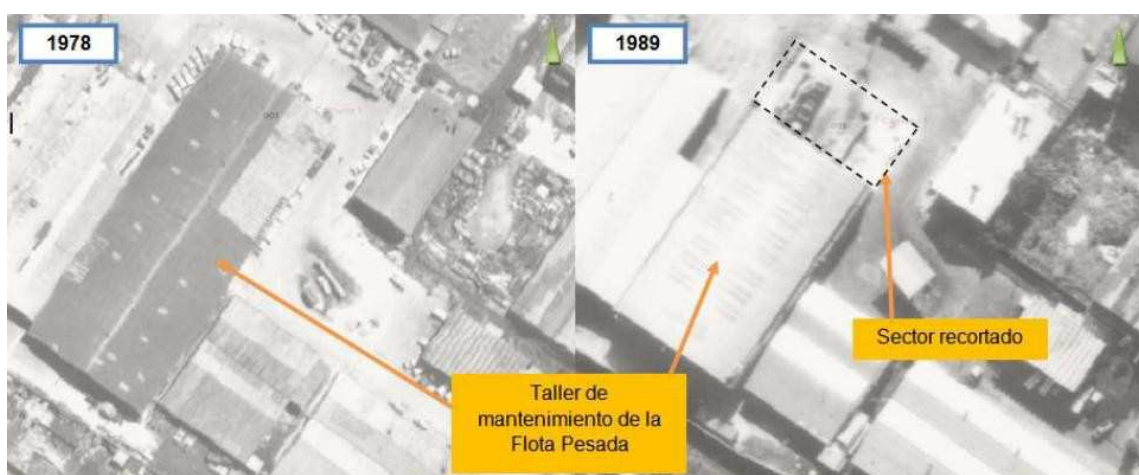
Ilustración 29: Ubicación del taller de mantenimiento de flota pesada

La calle se corta en otro galpón, el de mayor en tamaño tanto en tiempos de YPF como en la actualidad. Este galpón rectangular, ubicado en forma oblicua a la calle ocupaba 70 x 35m. En el funciono el taller de mantenimiento de la flota pesada de YPF. Actualmente el galpón ocupa 60x 35 ya que entre 1978 y 1989 perdió parte del extremo este. No se pudo ingresar a este depósito pero según los antecedentes existen fosas en su interior.

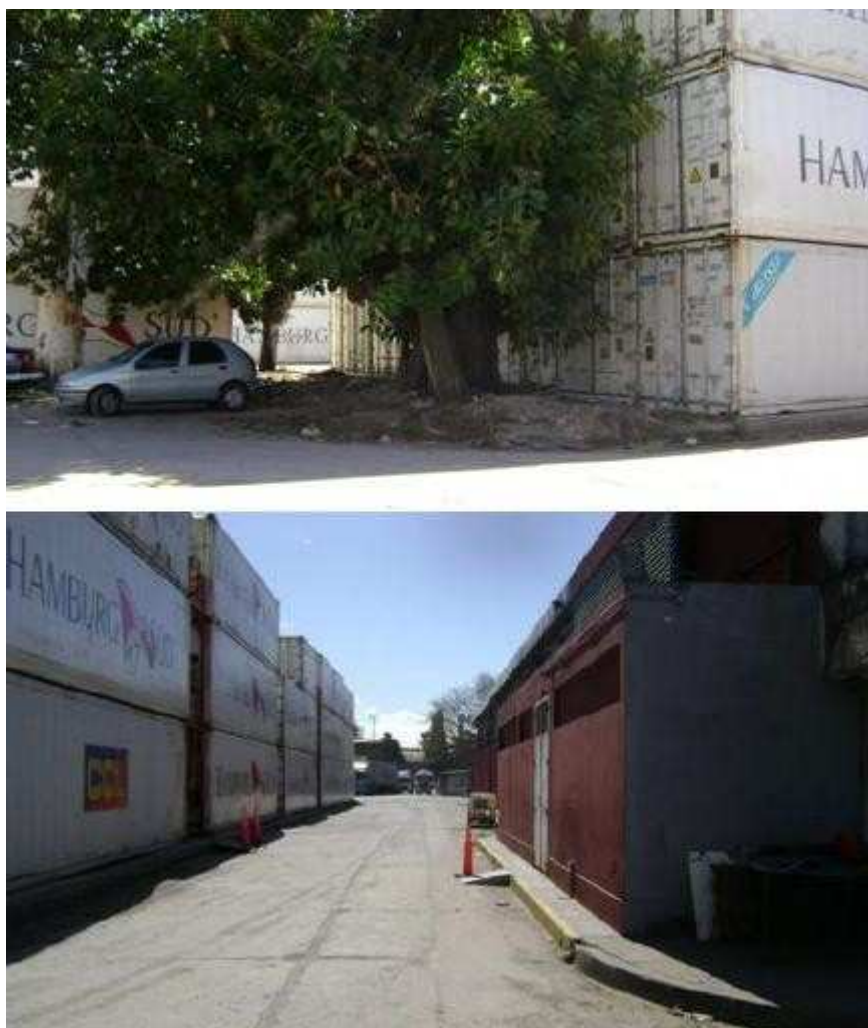
**Ilustración 30: Vista del ex sector de pinturas (superior) y ex taller para flota liviana (inferior)**

Separado por una calle transversal y paralelo al depósito anterior, se encontraba un galpón donde se realizaba el mantenimiento de la flota liviana de YPF. Hoy se encuentra demolido y el lugar ocupado por containers. Según los antecedentes, entre los mantenimientos de vehículos, se realizaba tareas de pintura para las cuales se preparaban las mismas. Se presume que almacenaron anilinas y pigmentos a base de metales en este sector. El Galpón ocupaba aproximadamente 30 x 60 m.

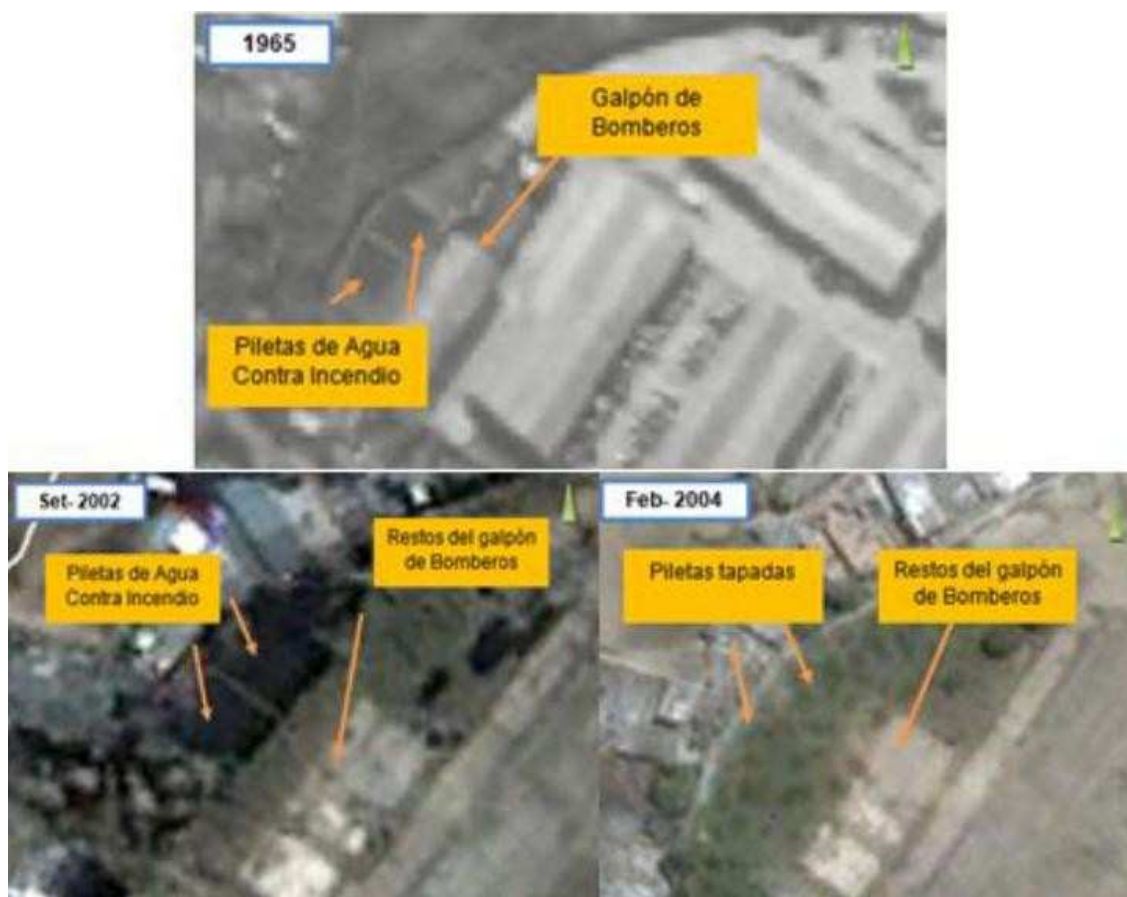
**Ilustración 31: Vista de las piletas a lo largo del tiempo**

En la foto aérea de 1965 se distinguen las piletas y el galpón de bomberos. En la imagen satelital de septiembre de 2002 las piletas aun estaban abiertas, pero el galpón de bomberos estaba demolido. En febrero de 2004 las piletas se ven tapadas. Según los antecedentes las piletas eran la reserva de agua contra incendio.

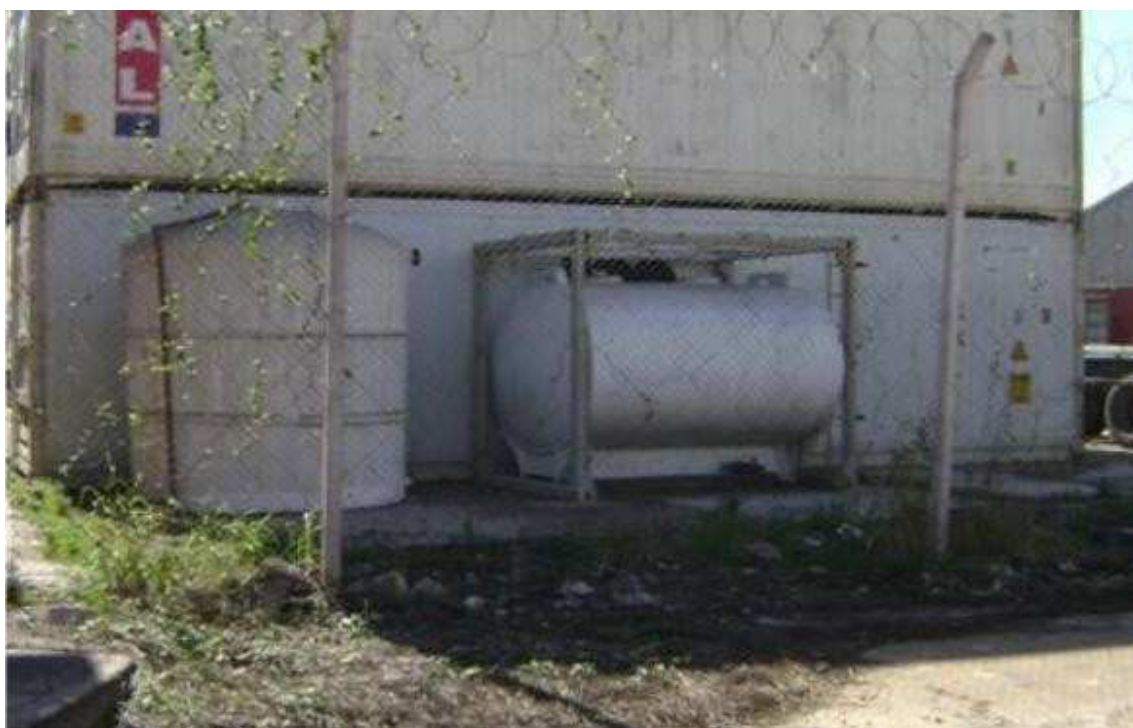
**Ilustración 35: Tanques sobre la ex imprenta**

Existe un tanque que según el rótulo contendría Jet A1.

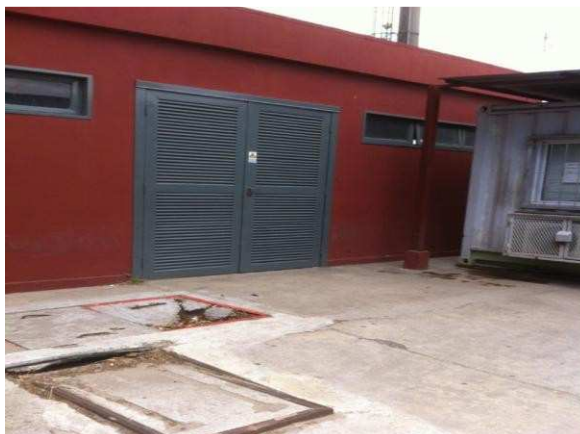
**Ilustración 37: Usina YPF**

En un galpón fuera de uso de aproximadamente 10x15m se encuentra la usina que utilizaba YPF. No se pudo acceder, pero se presume que existe al menos un generador de capacidad desconocida y equipos asociados.

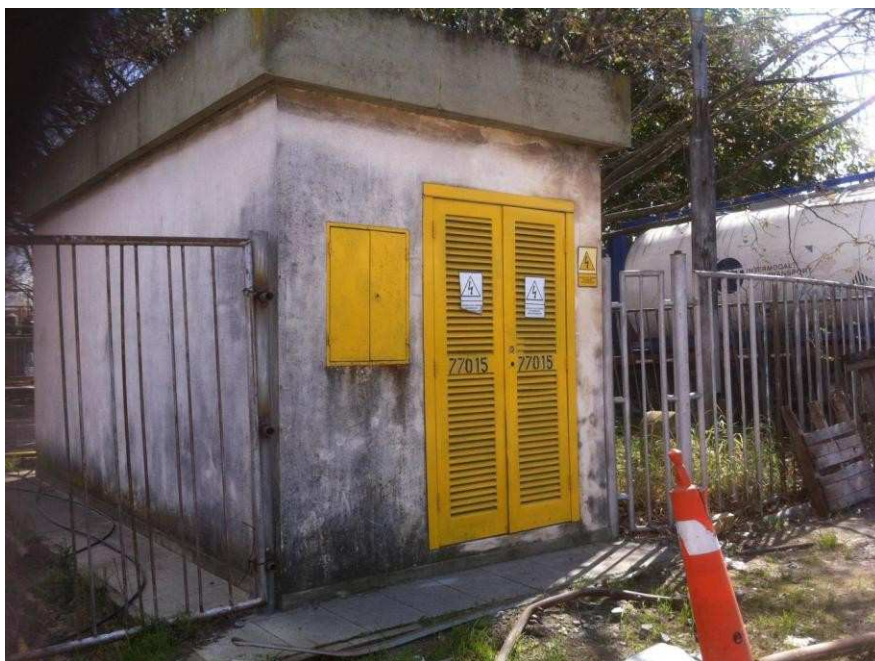
**Ilustración 40: Subestación Edenor**

Al sur de las oficinas de Asasone, se encuentra una subestación en uso actualmente. Se desconoce la capacidad de los transformadores. En el relevamiento del GCABA no figura.

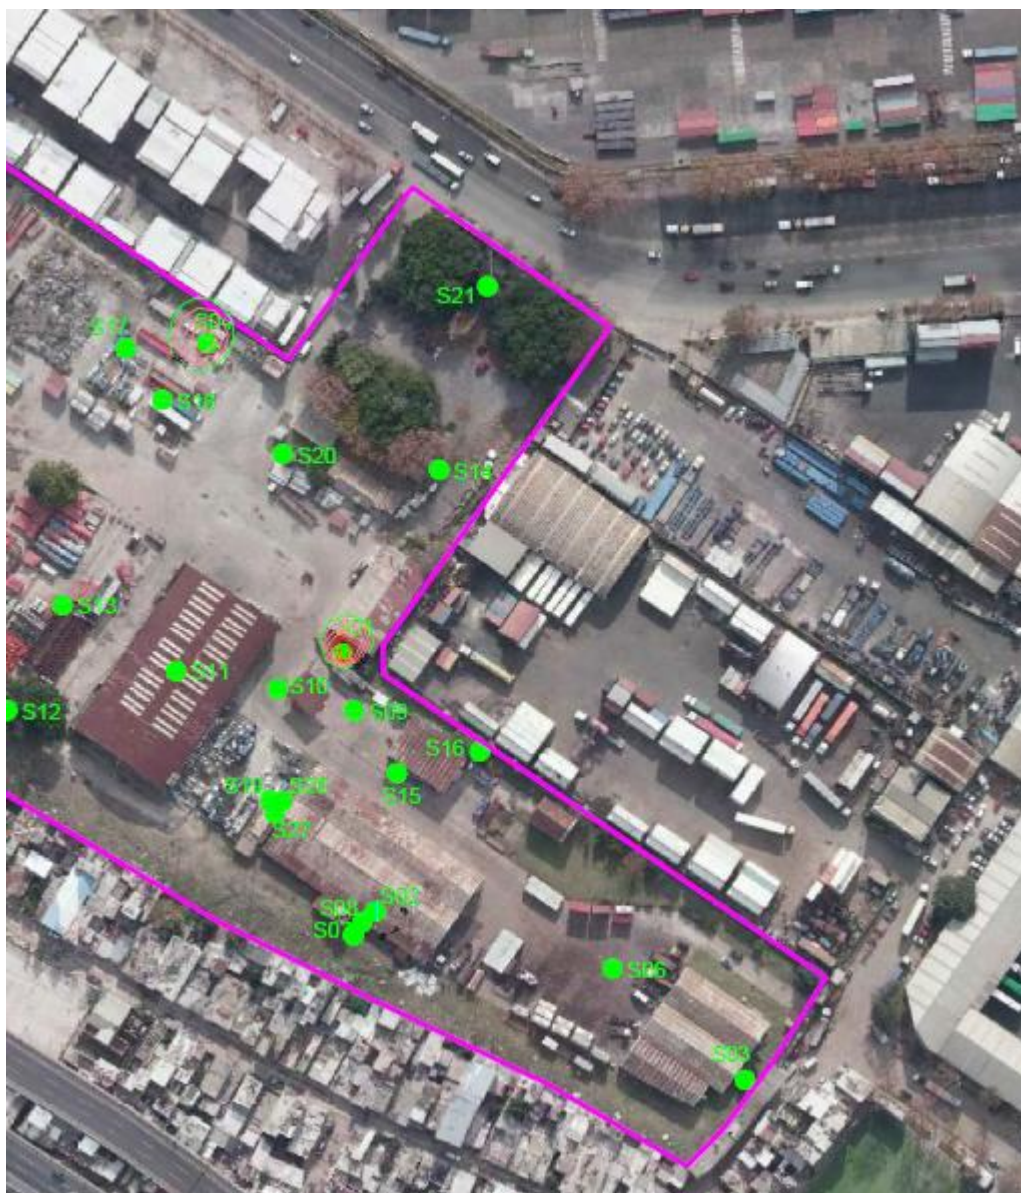
Ilustración 7: HTP en suelo

- Los resultados en suelo indican dos áreas de afectación por HTP (en el sector del Tanque Gasoil en uso y el área que fuera utilizada por YPF para despacho de combustible) y un área de afectación por naftaleno y fenantreno (en el sector del Galpón Banco de Pruebas de Surtidores de YPF).
