### **Informe de Saneamiento de Pasivos Ambientales y Análisis de Riesgos “RBCA” en predio Ex - YPF**

**Estudio de Suelo para Obras de  
Saneamiento e Infraestructura en Terrenos  
de la Sección 03, Manzana 086A, Parcela  
003 situados en la Villa 31 y 31bis de CABA**

**Predio “Ex – YPF”**

**Fase II Informe Final**

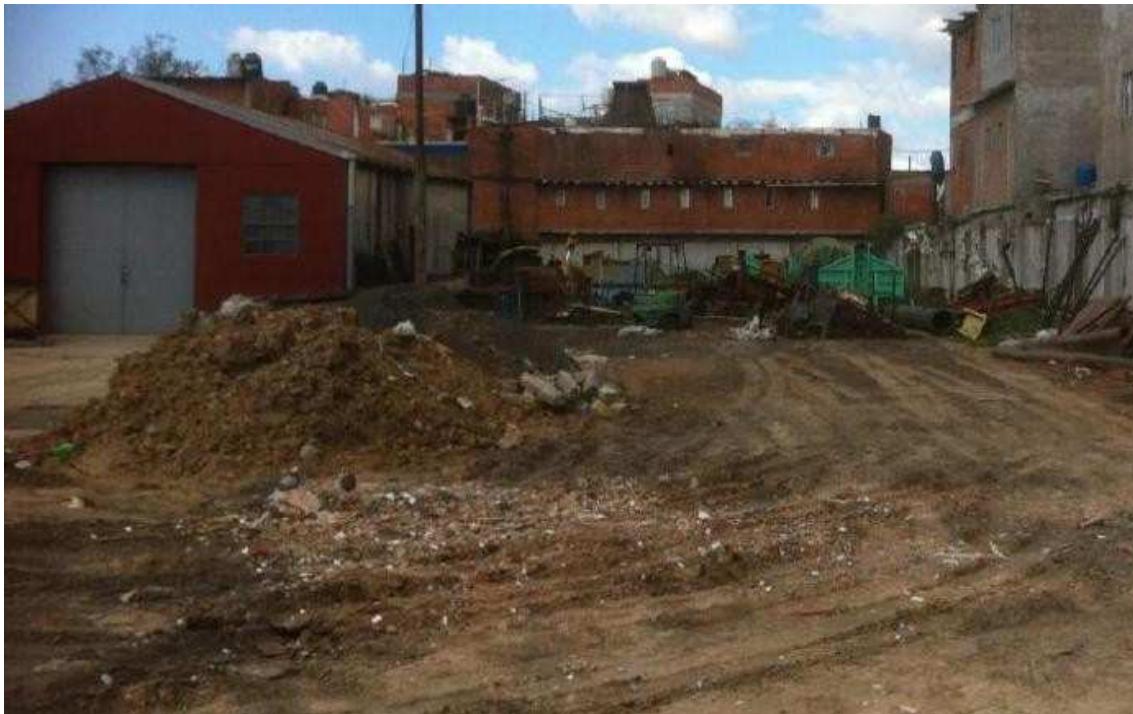
Ilustración 10: Vista desde el noroeste del sector sur

En el extremo sur se encuentran a mano izquierda dos naves bajas que fueron utilizados en tiempos de YPF como depósitos para almacenaje de surtidores. Entre los depósitos se encontró evidencia de chatarra y residuos industriales varios sobre suelo desnudo.

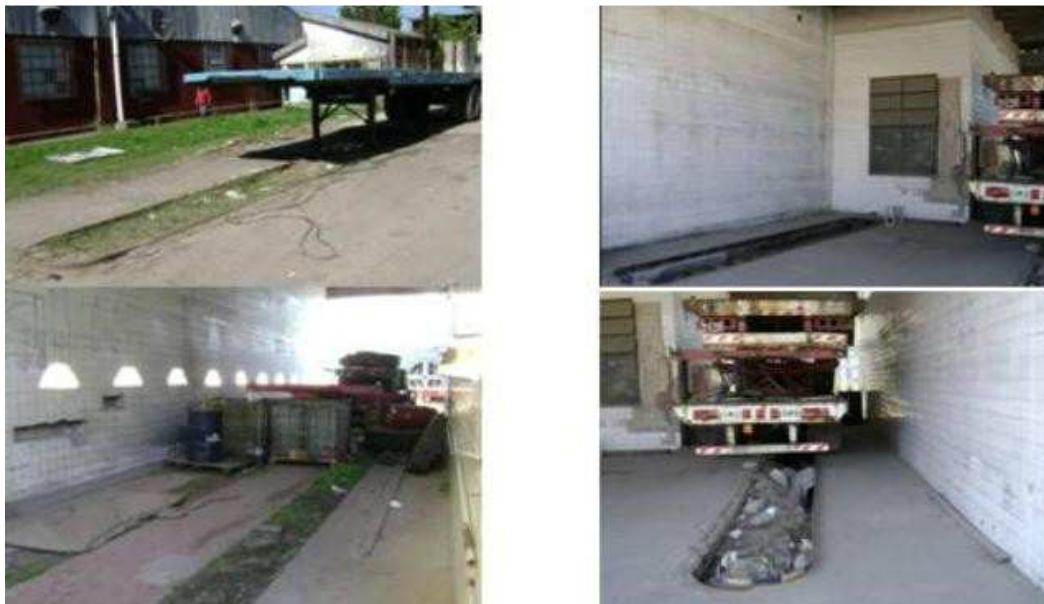
Ilustración 13: Vista de las Fosas

Dentro y fuera del Galpón Lavadero y Engrase de YPF, existen fosas de mantenimiento para vehículos de gran porte fuera de uso. Casi todas están tapadas con materiales varios y contienen los sistemas de engrase originales.

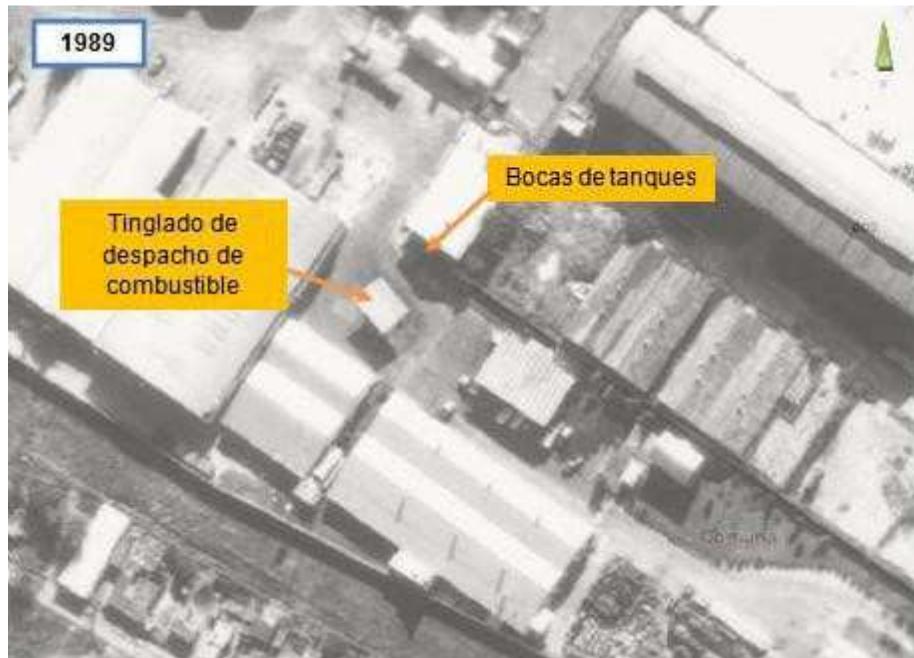
Ilustración 18: Ubicación del SASH en la foto aérea de 1989

La isla de despacho con sus respectivos surtidores habría estado ubicada perpendicular a los tanques, distanciada unos 14m de las bocas visibles. En la foto aérea de 1989 se observa la ubicación del tinglado de despacho de combustible y el área de tanques. En la imagen de 2013 se puede observar 4 rectángulos que podrían ser los pasos de hombre de los tanques. Según los antecedentes, la flota de Buenos Aires de YPF cargaba combustible en este lugar y aparentemente los tanques contenían Nafta Común, Nafta Súper y Gasoil. No se pudo corroborar la existencia de las instalaciones asociadas, capacidad o estado de los tanques por encontrarse debajo de containers. No se encontraron datos de los tanques dentro del predio en el Registro Nacional de Tanques de la Resolución 1102/04 de Secretaría de Energía de Nación.

De las fotos aéreas se deduce que entre 1969 y 1978, el SASH comenzó a operar con una primitiva isla de despacho. Por su antigüedad de los tanques se presume que serían metálicos y de pared simple. El piso de la playa es de hormigón aunque contiguo al mismo se encuentra suelo desnudo. No se pudo confirmar si los tanques se encuentran bajo la playa o el suelo desnudo. No se encontró evidencia de una rejilla perimetral u otras contenciones contra derrames.

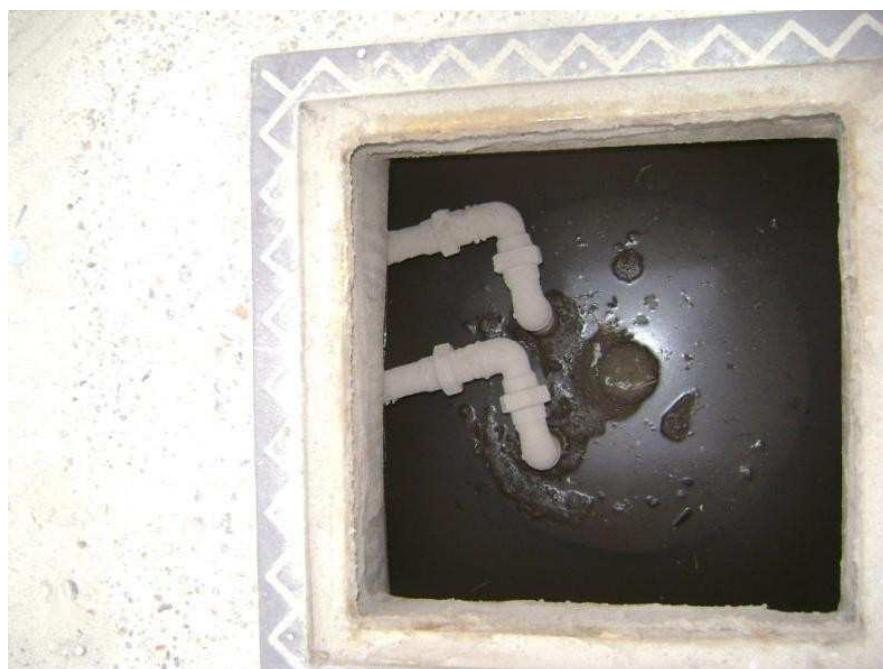
Ilustración 22: Detalle paso de hombre y tapa del tanque SASH Flota YPF

Se pudo acceder a uno de los tanques, hallándose que estaba lleno hasta un tercio con un líquido oleoso. Se asume que los otros tanques están en las mismas condiciones.

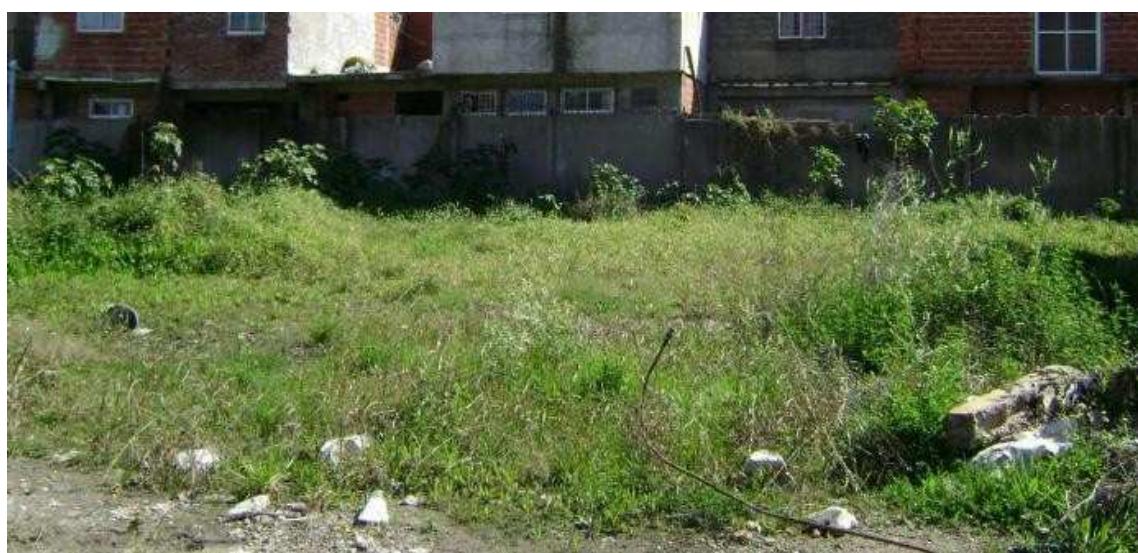
Ilustración 32: Vista actual de las piletas tapadas

En la foto aérea de 1965 se distinguen las piletas y el galpón de bomberos. En la imagen satelital de septiembre de 2002 las piletas aun estaban abiertas, pero el galpón de bomberos estaba demolido. En febrero de 2004 las piletas se ven tapadas. Según los antecedentes las piletas eran la reserva de agua contra incendio.

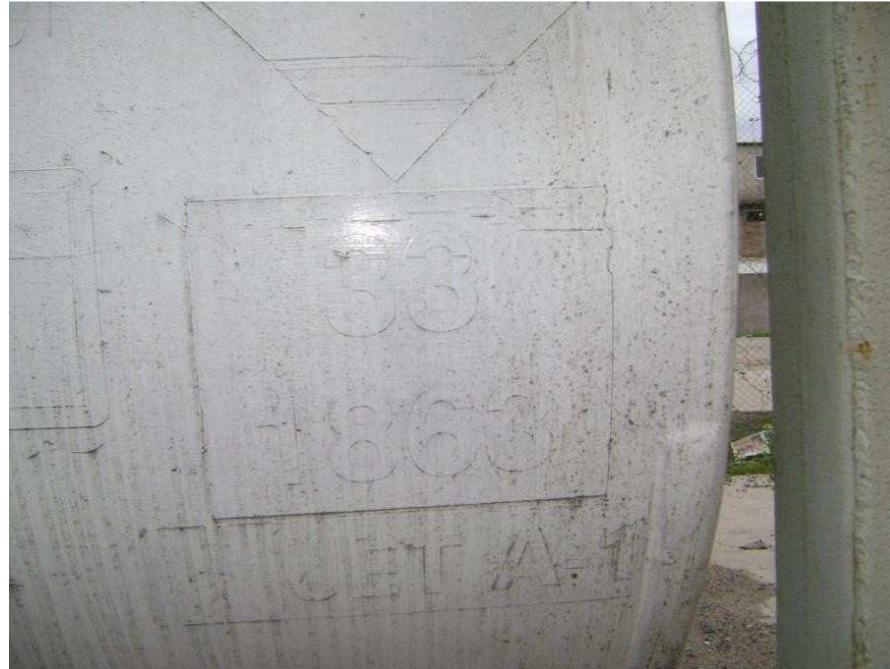
**Ilustración 36: Detalle tanque Jet A1**

Existe un tanque que según el rótulo contendría Jet A1.

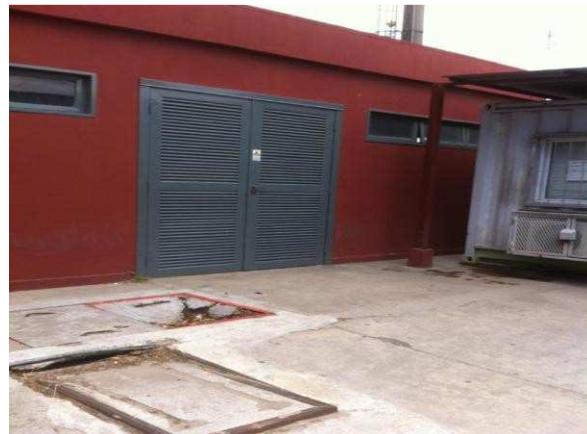
**Ilustración 37: Usina YPF**

En un galpón fuera de uso de aproximadamente 10x15m se encuentra la usina que utilizaba YPF. No se pudo acceder, pero se presume que existe al menos un generador de capacidad desconocida y equipos asociados.

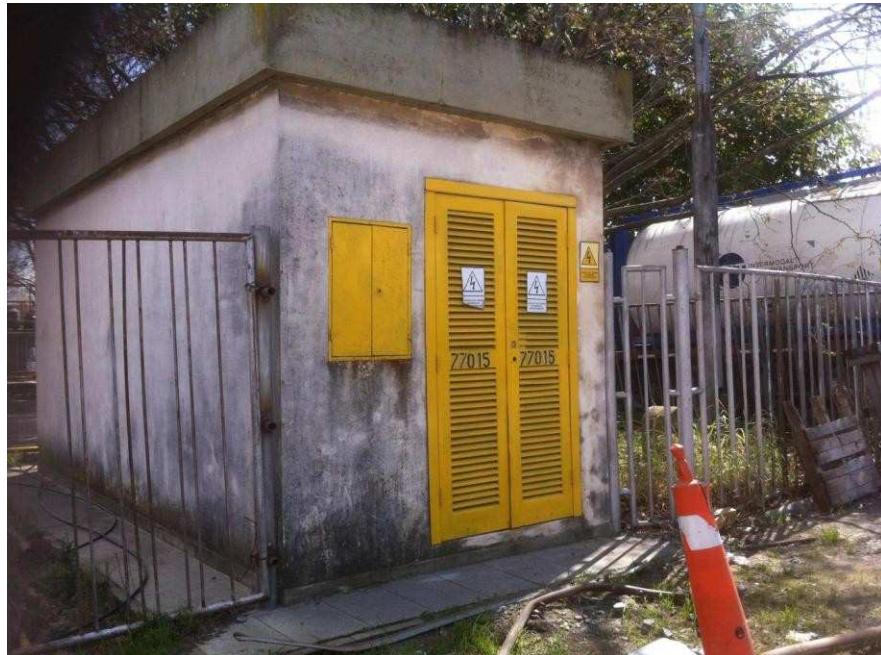
Ilustración 40: Subestación Edenor

Al sur de las oficinas de Asasone, se encuentra una subestación en uso actualmente. Se desconoce la capacidad de los transformadores. En el relevamiento del GCABA no figura.

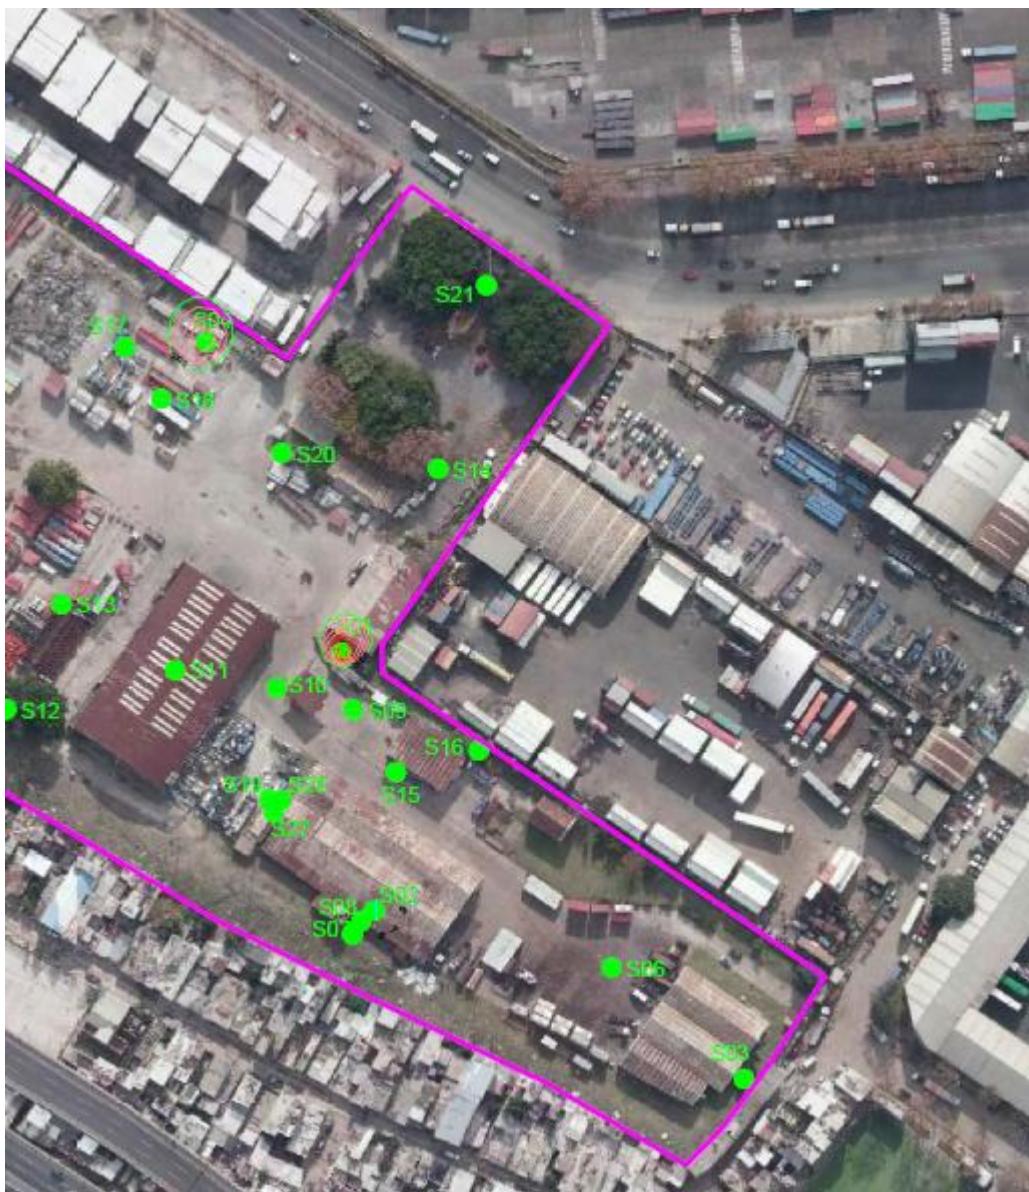
Ilustración 7: HTP en suelo

- Los resultados en suelo indican dos áreas de afectación por HTP (en el sector del Tanque Gasoil en uso y el área que fuera utilizada por YPF para despacho de combustible) y un área de afectación por naftaleno y fenantreno (en el sector del Galpón Banco de Pruebas de Surtidores de YPF).

En suelo el único parámetro que excede el criterio de calidad asumido es HTP. Dado que no existe HTP como parámetro en la legislación local, se utiliza la denominada Norma Holandesa, cuya Circular 2009 establece un límite (que llama valor de intervención) de 5000 mg/kg. En los sondeos S01 y S04 se excede el valor de intervención, mostrando concentraciones de 6814 mg/kg y 6043 mg/kg respectivamente.

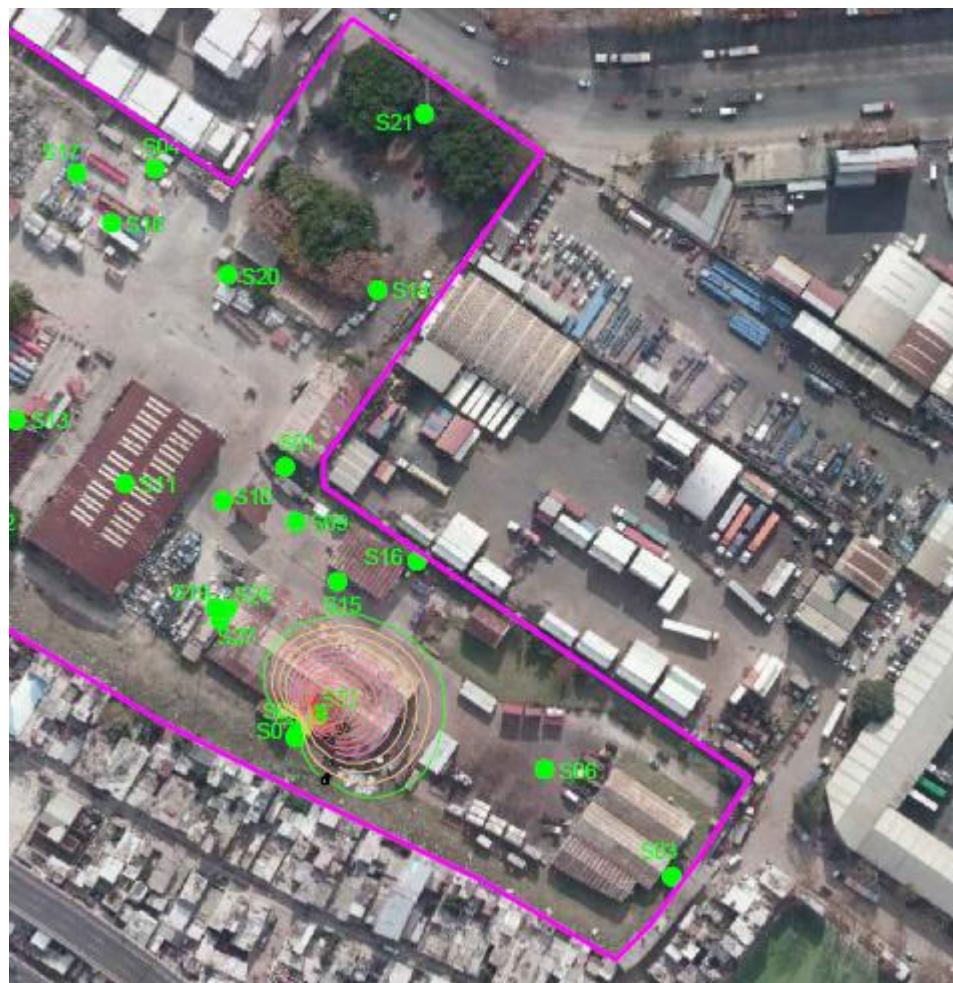
Ilustración 8: Naftaleno en suelo

Entre los compuestos químicos, solo el naftaleno (83,5 mg/kg) y el fenantreno (11,7 mg/kg) en el S02 dieron valores por encima del límite de calidad adoptado, en este caso el Dec. 831/93 (que establece 5 mg/kg como límite para ambos compuestos). El S02 también mostró pireno por encima del límite de detección del método analítico, pero por debajo del límite de calidad de suelo. El S02 puede ser vinculado al Galpón de Prueba de Surtidores.
