CENTRO COMUNITARIO DE SALUD – MATTA SUR

LVA
luis vidal + arquitectos

INTRODUCCIÓN

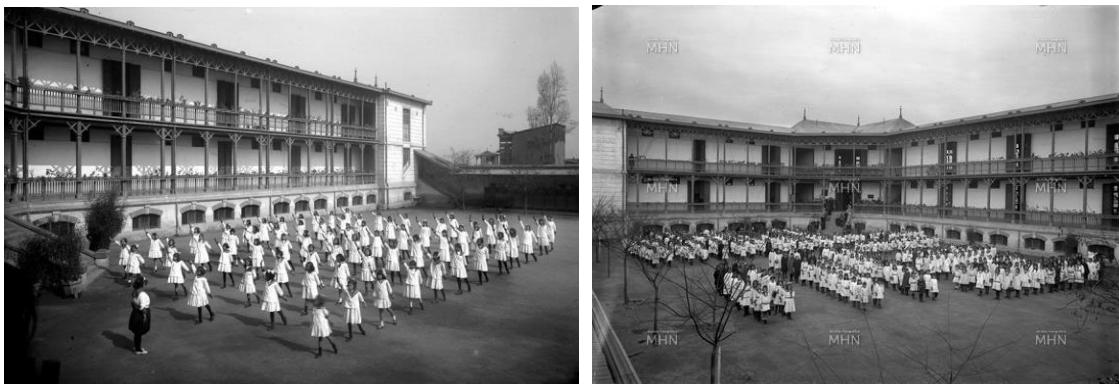
Fotografías históricas del inmueble cuando albergaba la escuela básica de niñas José Bernardo Suárez.

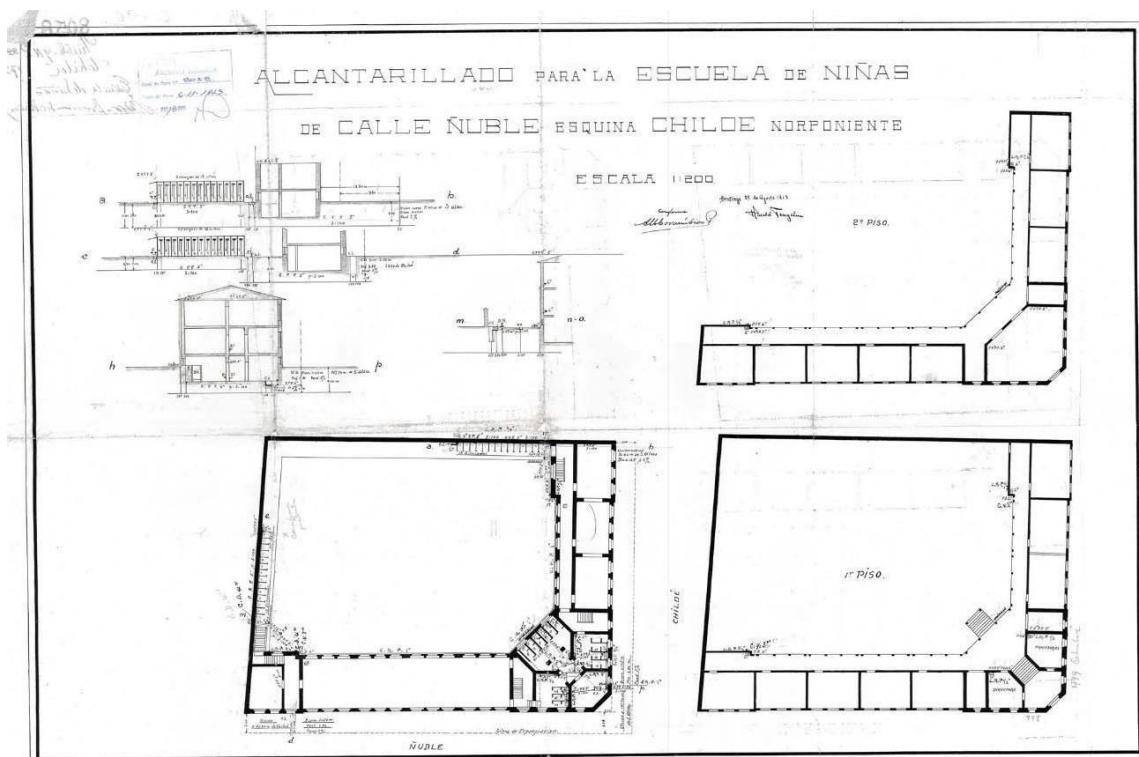
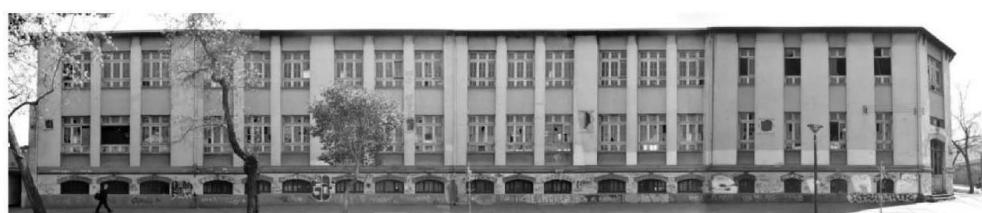
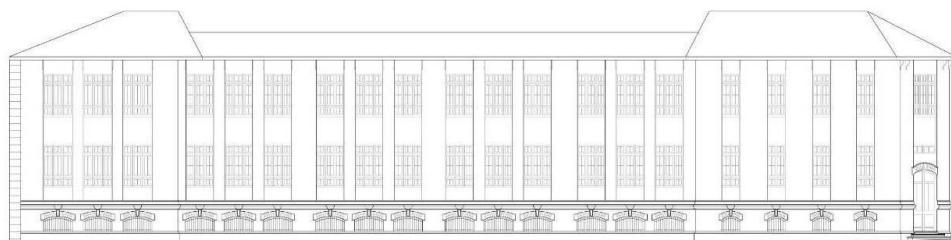
Esquema general

El inmueble se compone de dos crujías perimetrales, que se unen en la esquina, en forma casi perpendicular y que configuran la fachada exterior. Esta disposición volumétrica en el predio deja como espacio protagonista, el patio interior. El edificio tiene 3 plantas, piso zócalo, primer nivel y segundo nivel.

Espacios cerrados: Recintos

Espacios cubiertos: Corredor y circulaciones

Gran espacio abierto central: Patio.

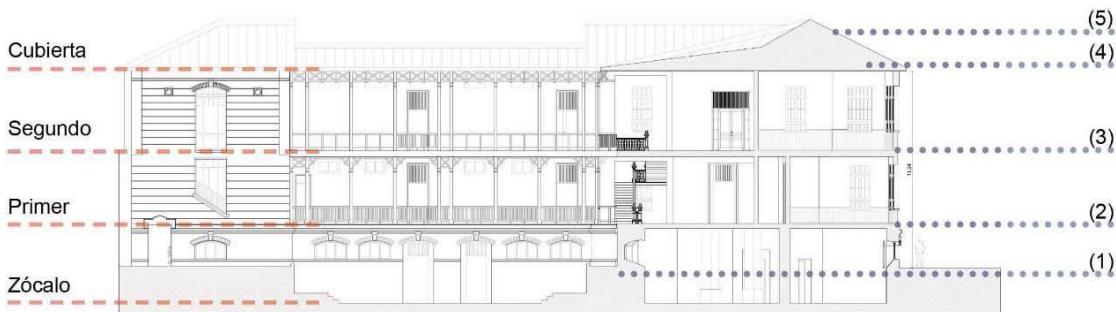
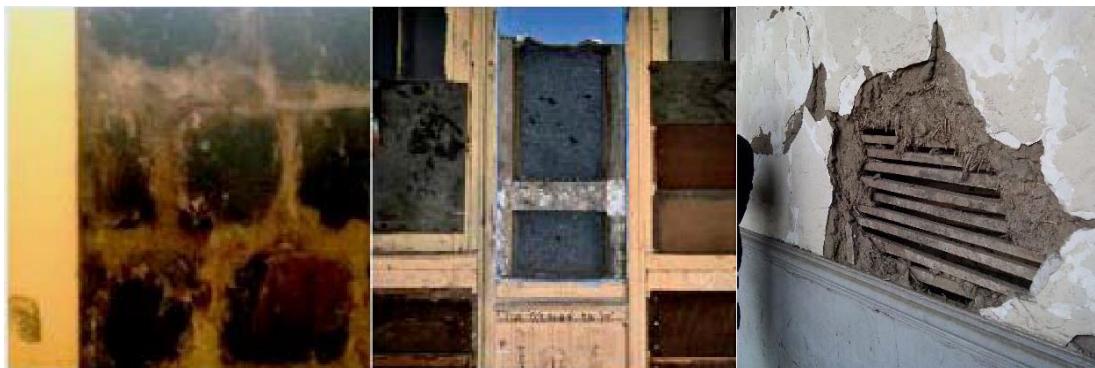
CARACTERÍSTICAS CONSTRUCTIVAS DE LAS FACHADAS

- (1) Muro Piedra con remates en Albañileria ladrillo
- (2) Albañileria Ladrillo
- (3) Tabique madera relleno con hormigón de escoria
- (4) Cercha madera
- (5) Plancha Zinc-Alum

Mampostería de piedra Estructura de cuartones de madera y hormigón

Estructura Ensardinado

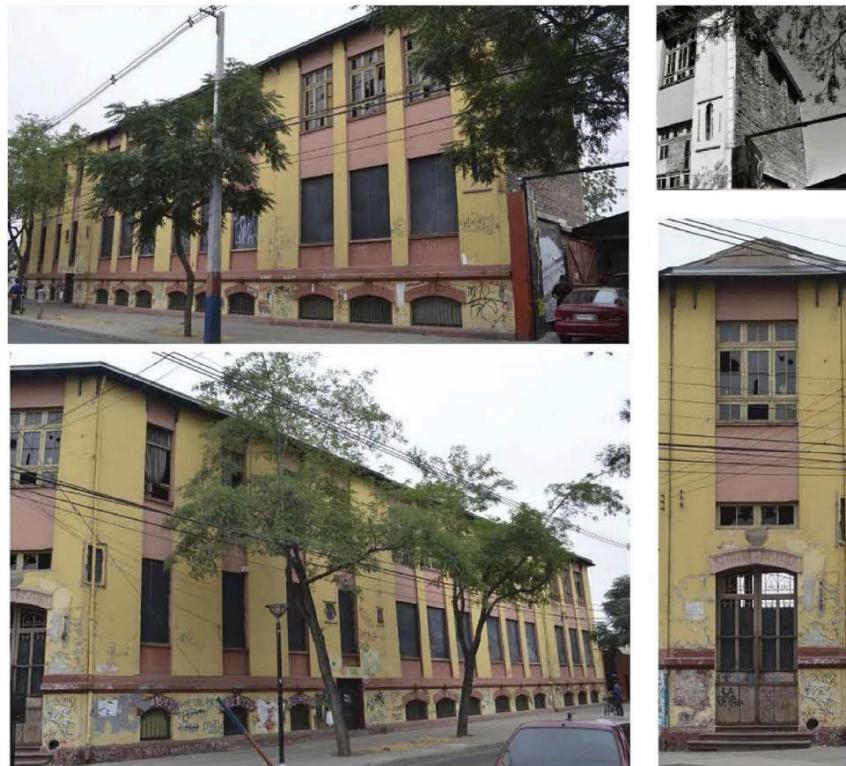
Imágenes de fachadas en Calle Chiloé

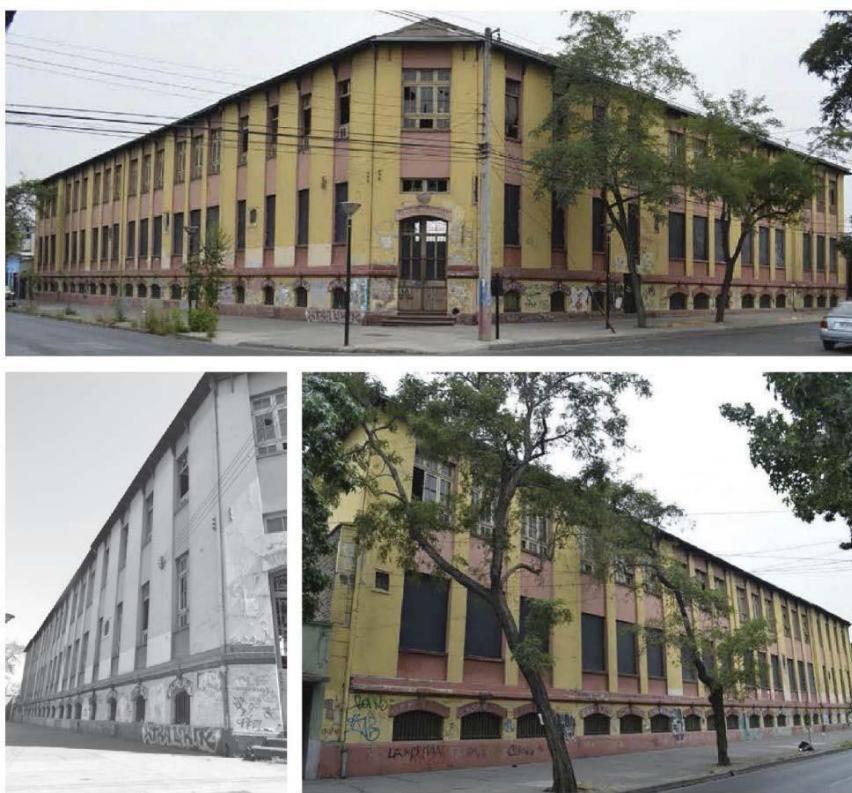
Imágenes de fachadas en Calle Ñuble

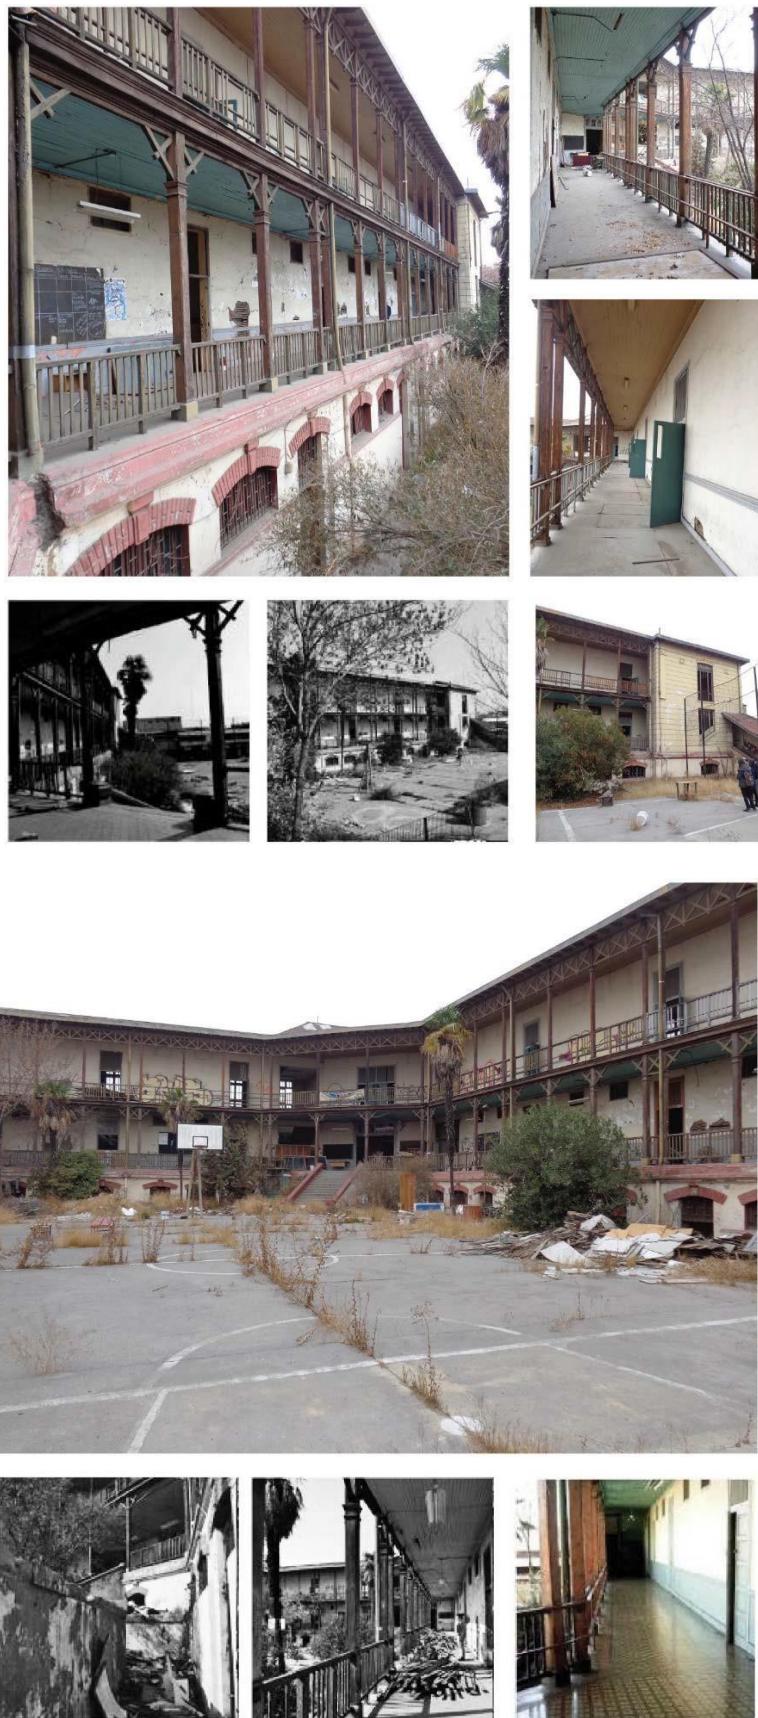
Imágenes de fachadas en Patio Interior

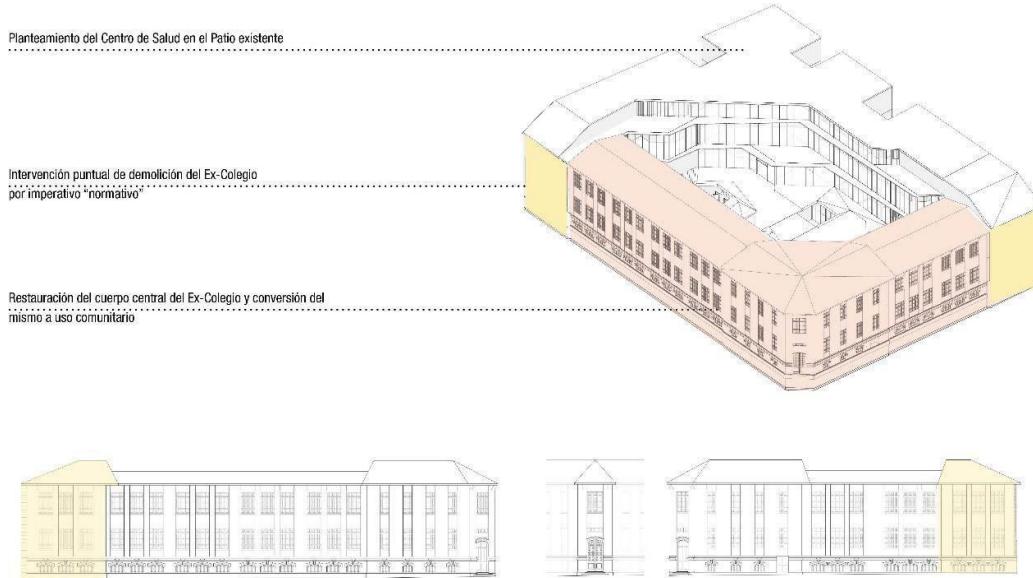
Criterio de vulnerabilidad y seguridad para el edificio de salud (Exigencias normativas para la integración de ambos edificios)

Con el fin de garantizar el cumplimiento de la normativa chilena, en cuanto a seguridad estructural, a las obras de recuperación de los elementos estructurales del edificio antiguo, se suma la necesidad de abrir dos accesos normados al nuevo edificio, uno peatonal y otro para vehículos de emergencia, lo que obliga a la remodelación de los extremos del edificio antiguo y a su reconstrucción en estructura de hormigón armado, respetando la volumetría y el sentido del orden original.

El edificio nuevo, en su formalización y materialidad, respeta la espacialidad del antiguo y conserva, sin confundirse, la volumetría original y el sentido del orden que el edificio poseía.

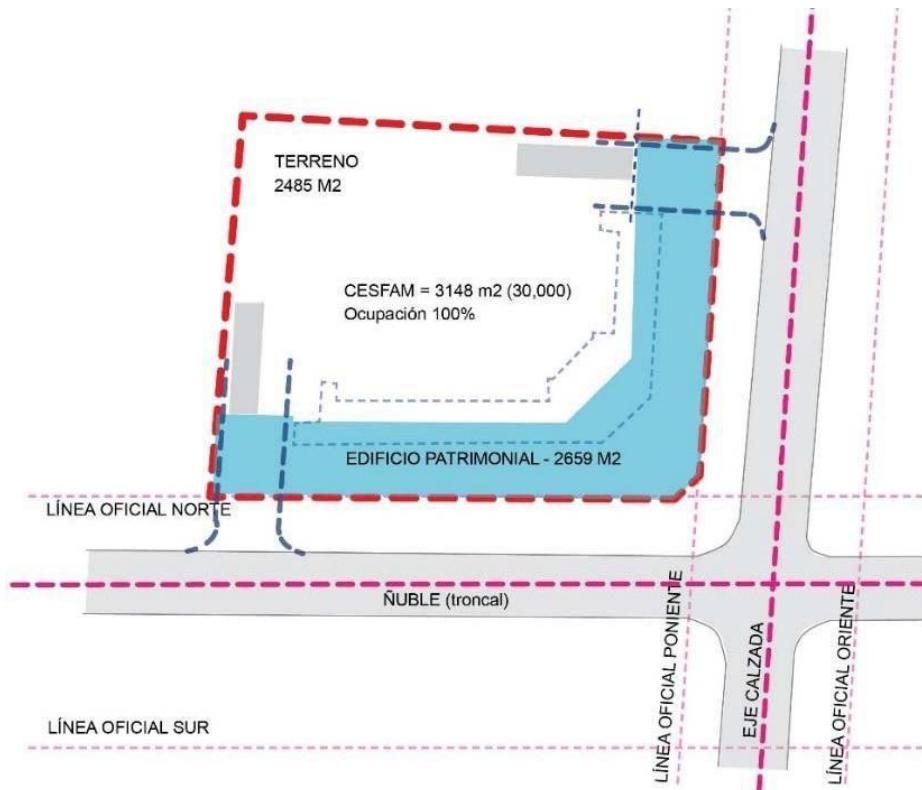
Exigencias de emplazamiento en ZONA E, Sector Especial E10 y Subsector E10B. Además de exigencias del Inmueble de Conservación Histórica.

Plan Regulador Comunal de Santiago, extracto del Artículo 27:

Como la altura máxima del nuevo edificio será la altura del inmueble existente, se establece como estrategia, el excavar el terreno para ganar un nivel y con ello, lograr construir en continuidad de altura con los niveles existentes en los pisos superiores.

Cualquier intervención realizada en el inmueble debe considerar la construcción de la fachada continua, con el fin de mantener el sistema de agrupamiento.

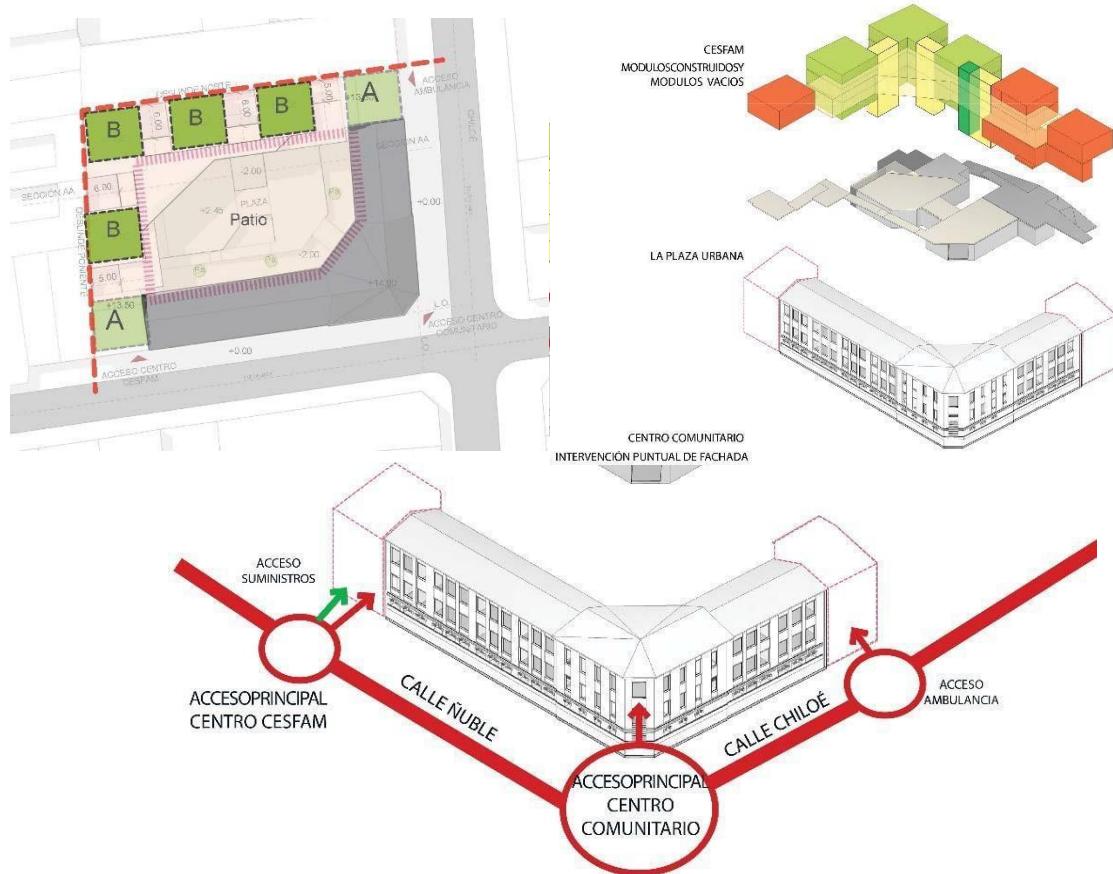
PARTIDO GENERAL PROPUESTA

LA IDEA: Se reconoce la importancia del patio del edificio ICH al adosarse a la medianera con la nueva construcción, generando una plaza urbana, que jerarquice el espacio vacío.

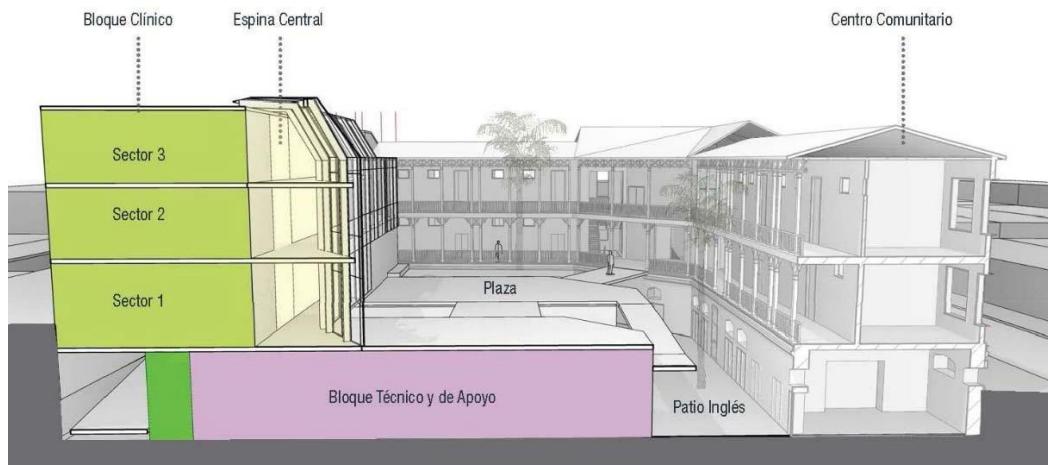
ACCESOS

Considerando el criterio de vulnerabilidad que debe tener por norma el Edificio de salud y dado el mal estado de alguno de los elementos de ICH, como es el estado actual de los torreones, por ejemplo, es necesario plantear al menos, dos accesos al predio, donde uno sea de uso exclusivo para ambulancias.

UBICACIÓN EN EL PREDIO

Al decidir adosarse a la línea medianera, se genera un espacio entre ambos edificios, como elemento fundamental de la propuesta.

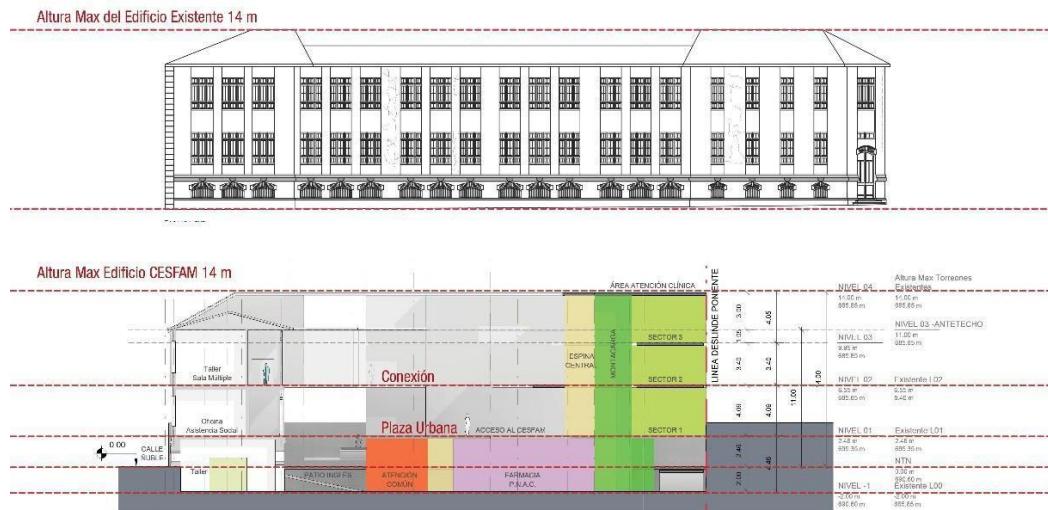
RELACIÓN CON EL NIVEL DE LA CALLE

Respecto al terreno y su relación con la calle, el nuevo edificio se sitúa a nivel del zócalo del edificio existente, a modo de minimizar las excavaciones.

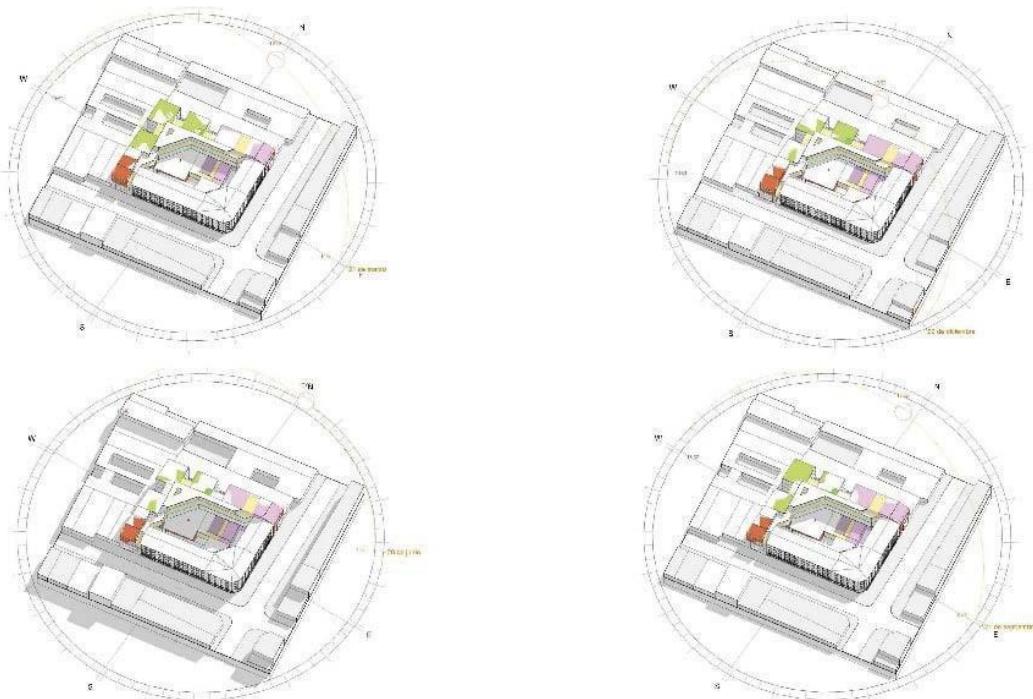
ORIENTACIÓN-ASOLEAMIENTO

Concepto de módulos construidos – módulos vacíos: considerando que la orientación del edificio no es la más favorable a nivel de asoleamiento, se opta por un esquema de módulos construidos – módulos vacíos, a fin de dar mayores condiciones de habitabilidad a los recintos clínicos, por la entrada de luz natural.

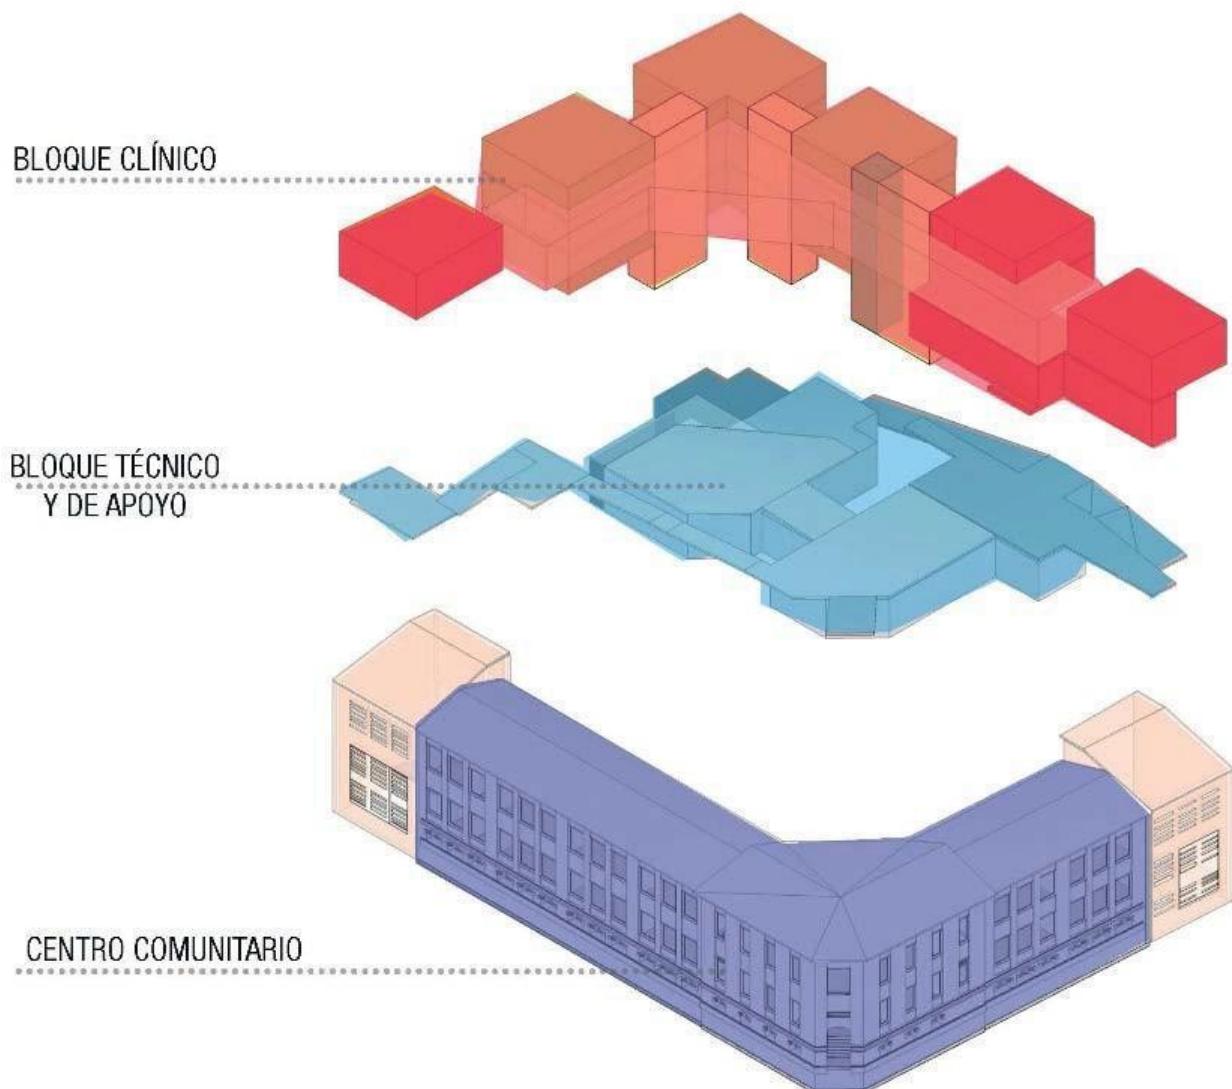
ESTRUCTURA FUNCIONAL

El edificio se ordena desde el punto de vista funcional por un modelo espina, al segregar a los recintos a un lado de ésta y dejando el otro lado libre, para liberar vistas.

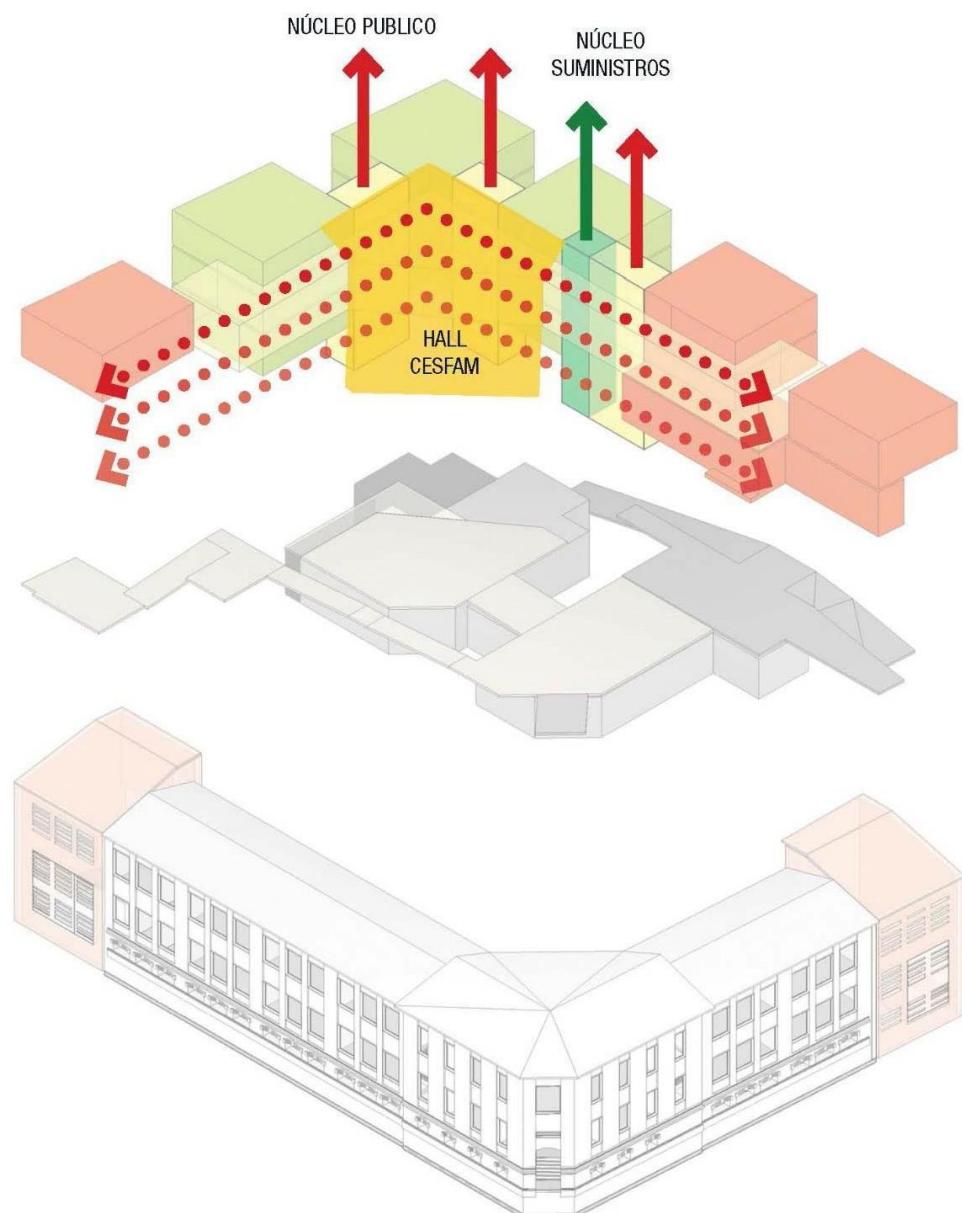
PLACA TÉCNICA, PLAZA URBANA, MÓDULOS POR SECTOR: PLAZA URBANA

Decisión estratégica de considerar 1 sector por piso (desde el piso 1 al 3), siendo 3 sectores como codo articulador, y seccionando las áreas de atención común por uso, dejando el primer piso más restringido (con programa de urgencia) y el segundo piso con relación con el edificio ICH (programa de procedimientos).

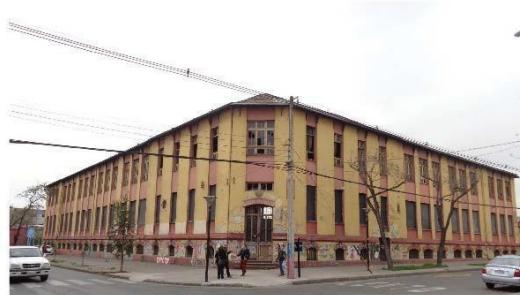
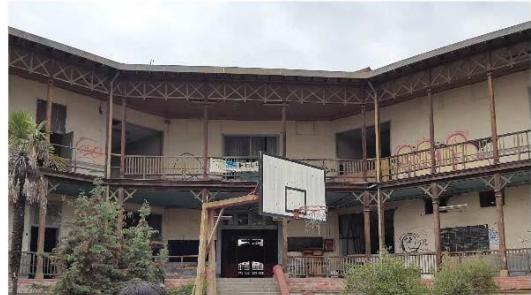
Exterior hermético e Interior abierto

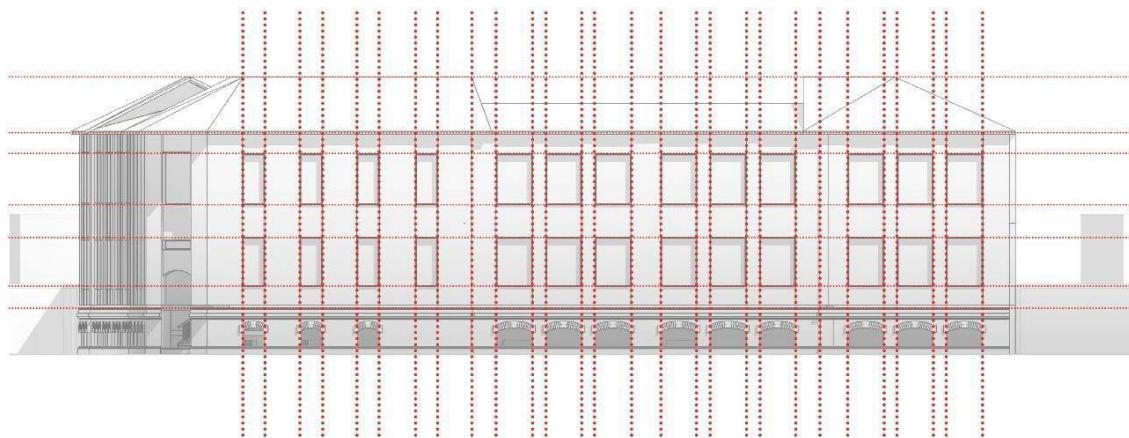
Fachada Exterior

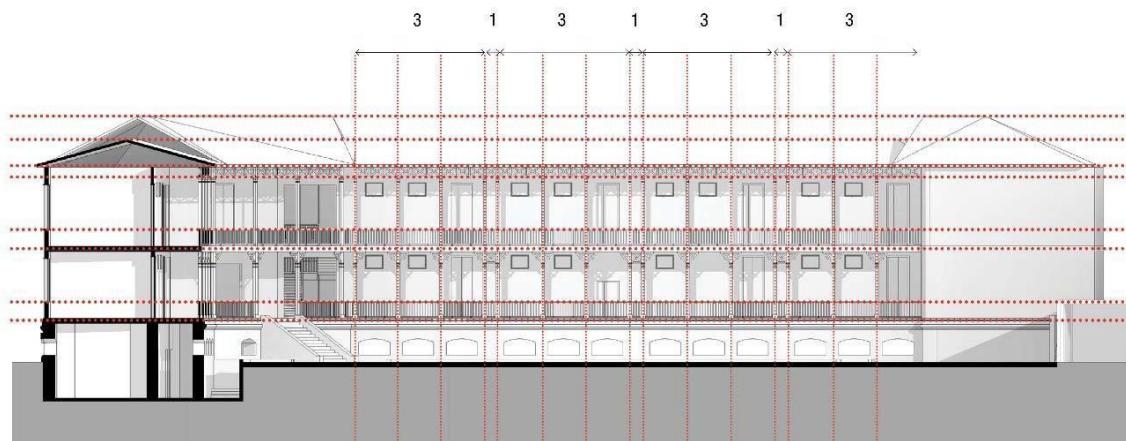
Fachada Interior – hacia Patio

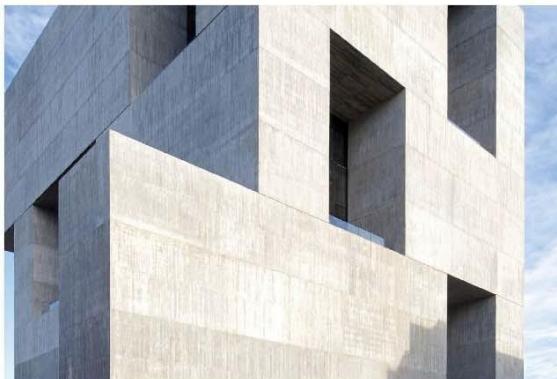
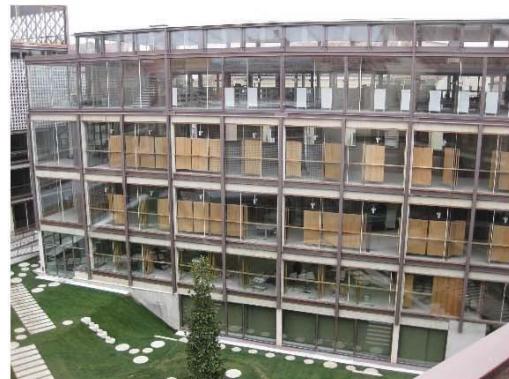
Exterior sólido e Interior permeable

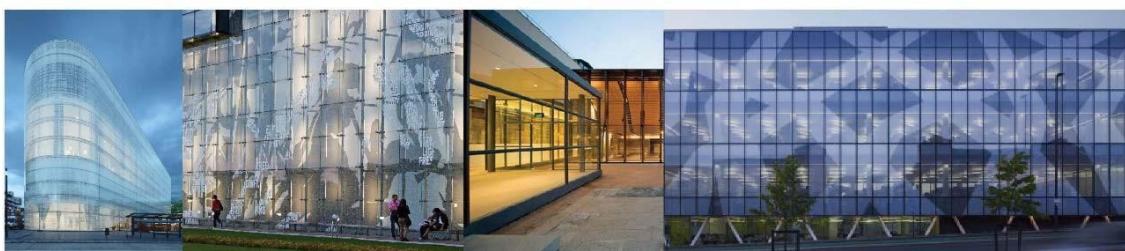
Vidrio translúcido – opaco y Vidrio translúcido – xerografiado

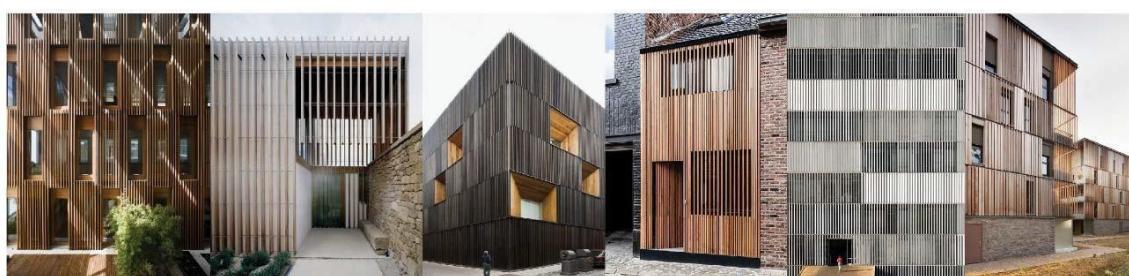
Madera – Celosía

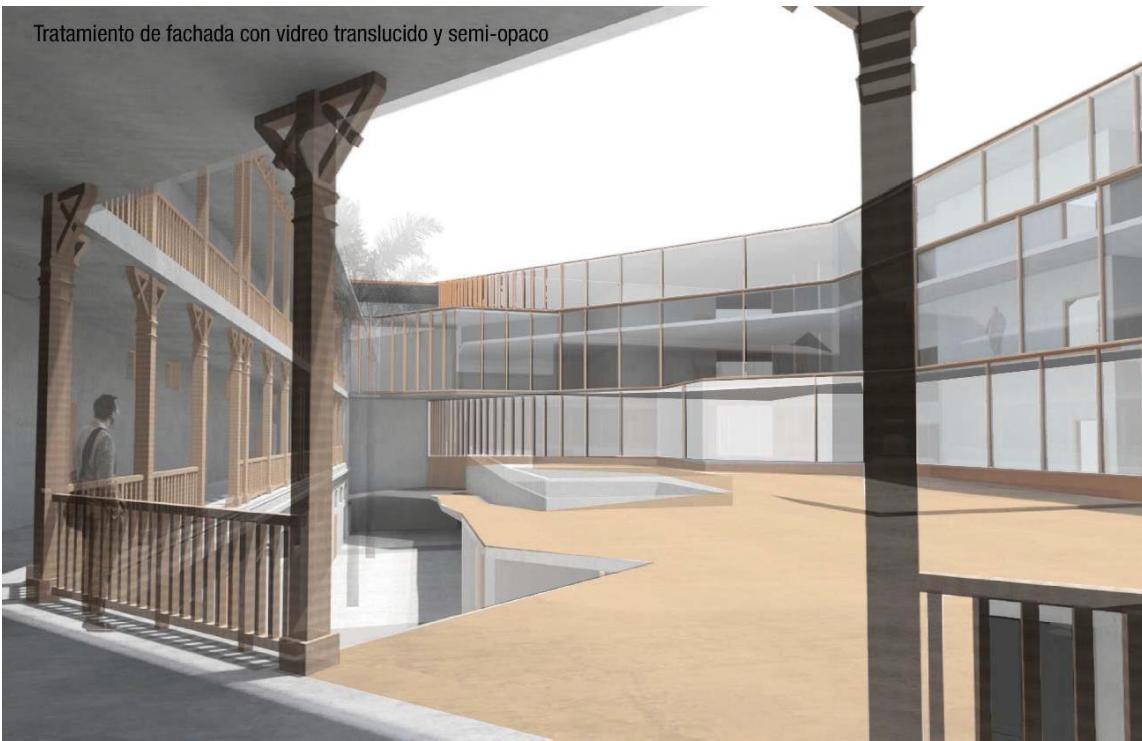
Opción de tratamiento de fachada con vidrio translúcido y semi - opaco.

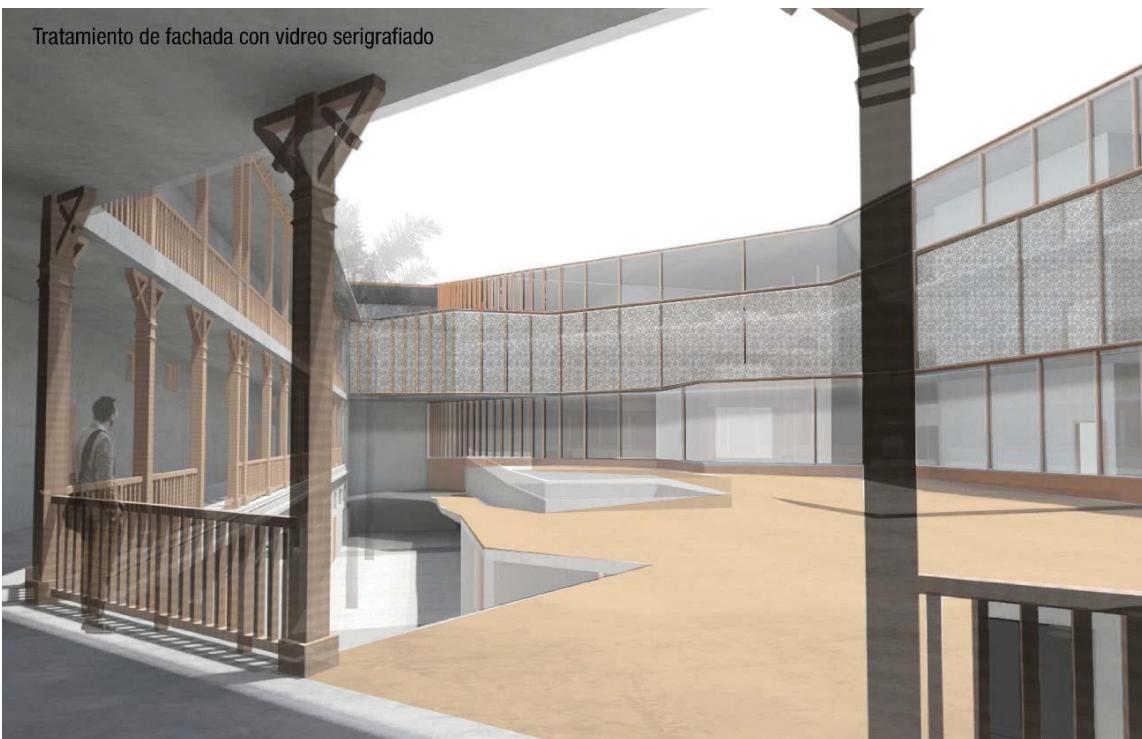
Opción de tratamiento de fachada con vidrio serigrafiado.

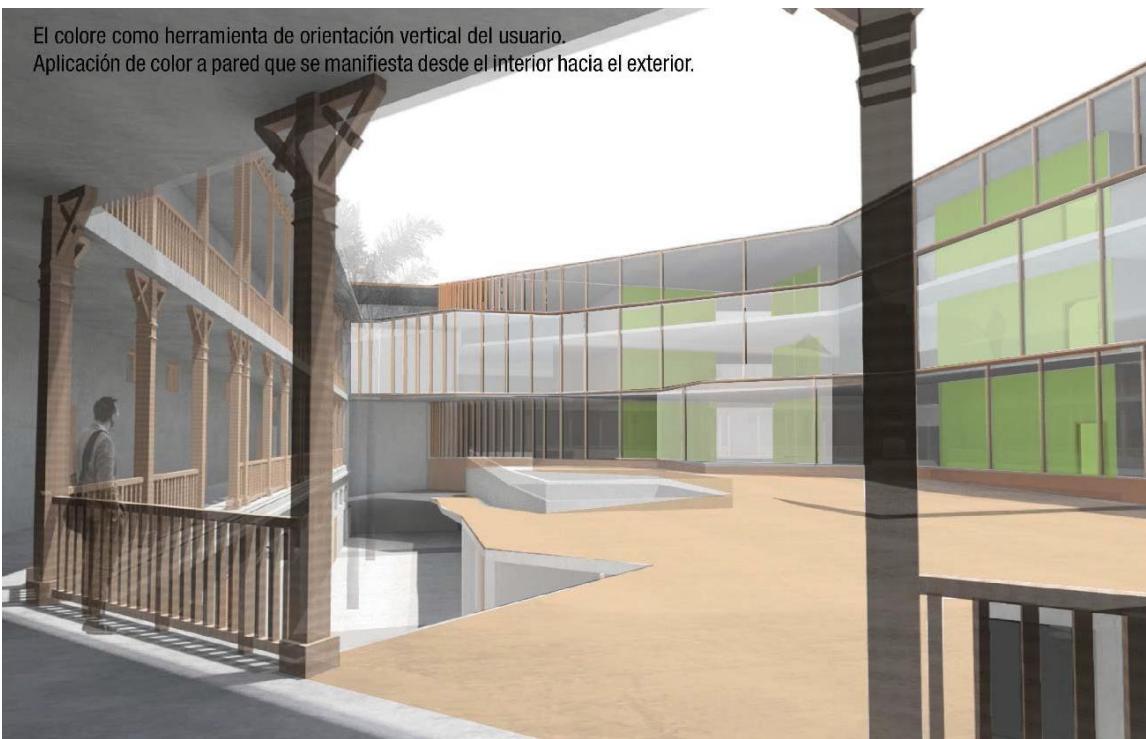
Opción de tratamiento de fachada usando el color como herramienta de orientación vertical del usuario. Aplicación del color a la pared que se manifiesta desde el interior hacia el exterior.

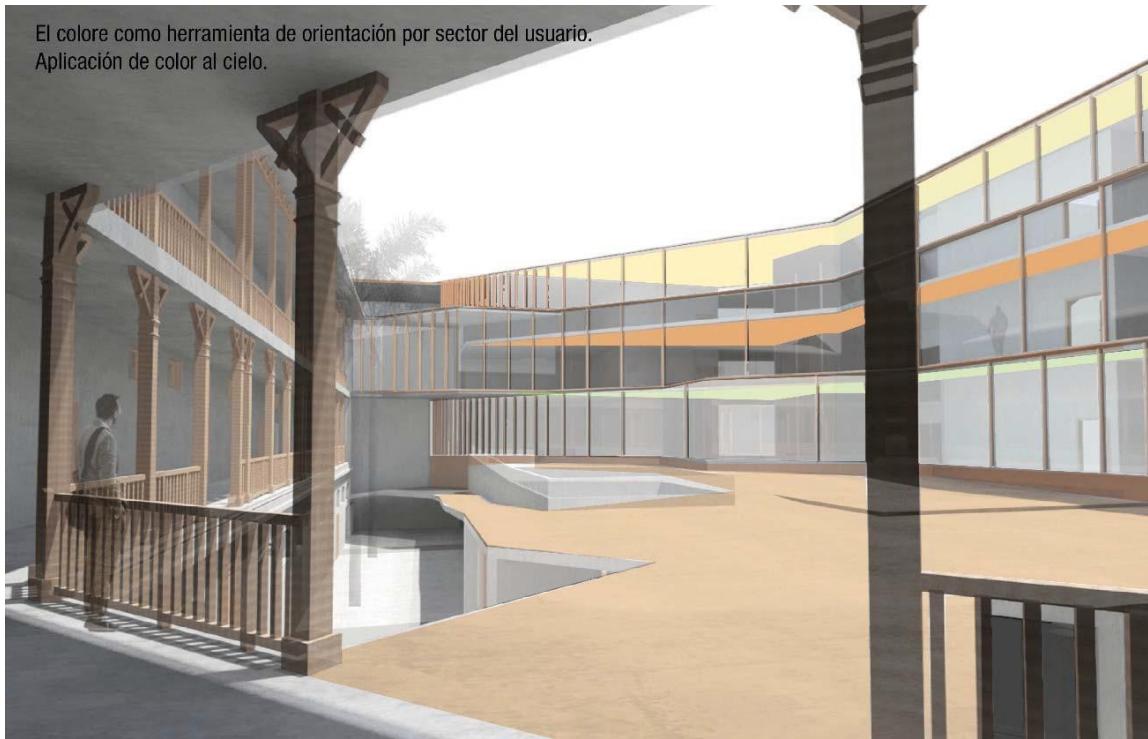
Opción de tratamiento de fachada usando el color como herramienta de orientación por sector del usuario. Aplicación del color a los cielos.

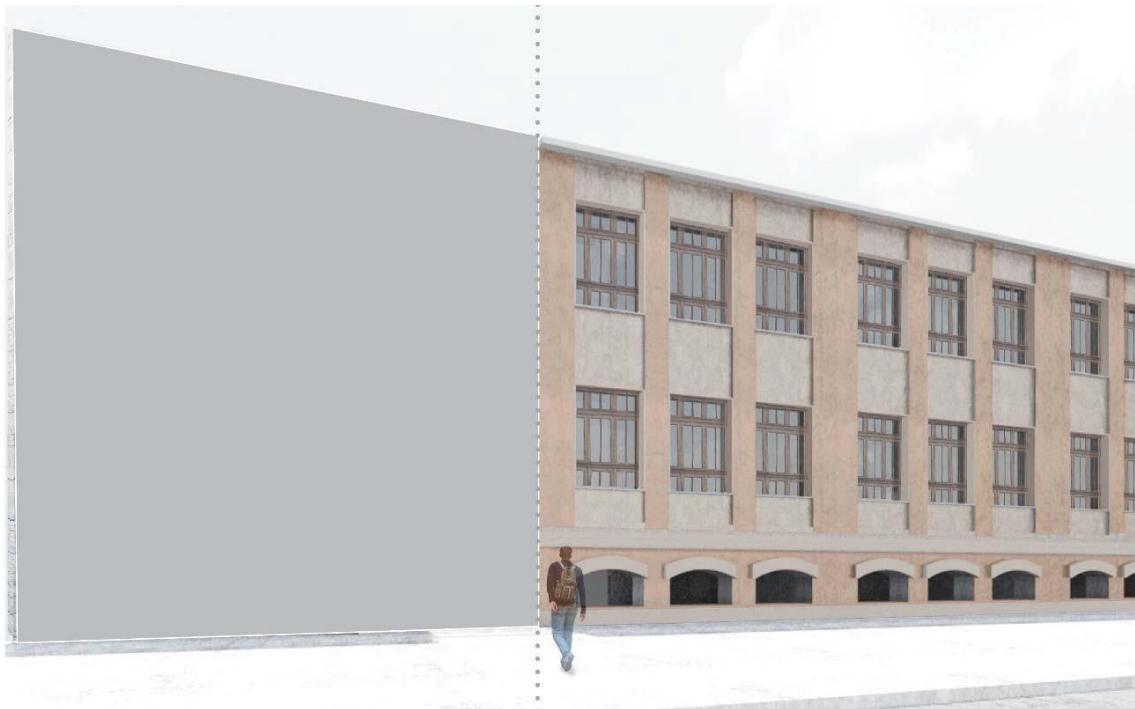
Opción 1 - Se mantiene esquema de color existente reconociendo dos tramas, una principal que marca la verticalidad y una secundaria, horizontal.

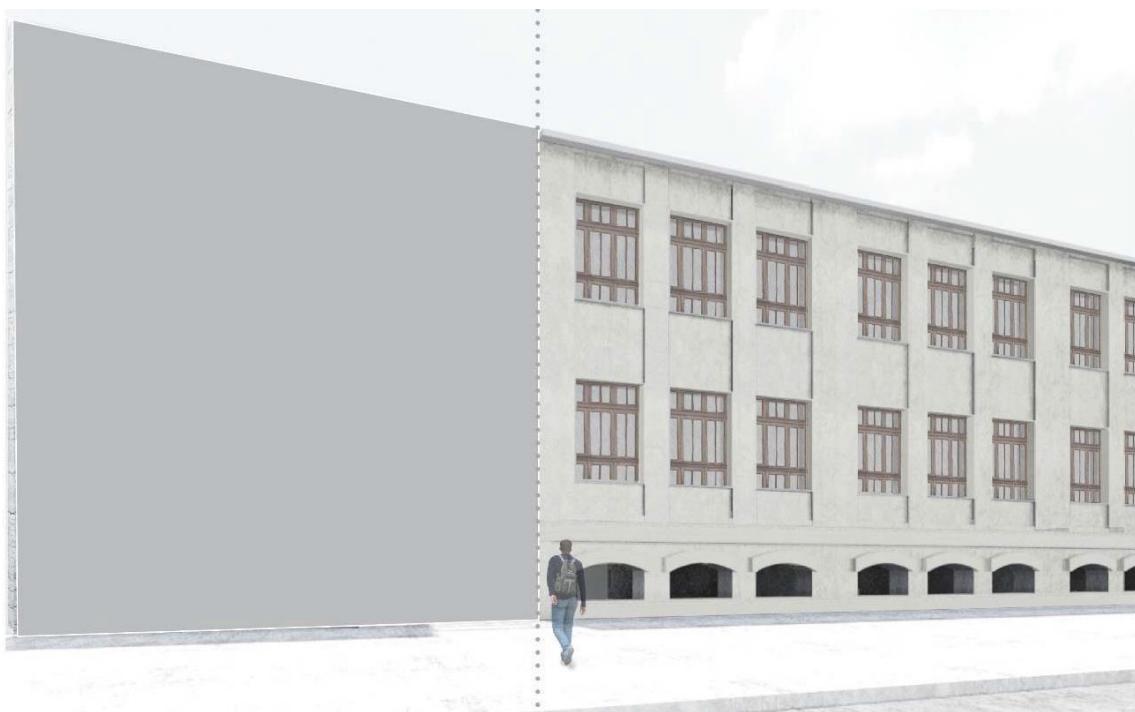
Opción 2 - esquema de color neutro, resaltando la ventana y su palillaje. Se mantiene verticalidad del esquema original.

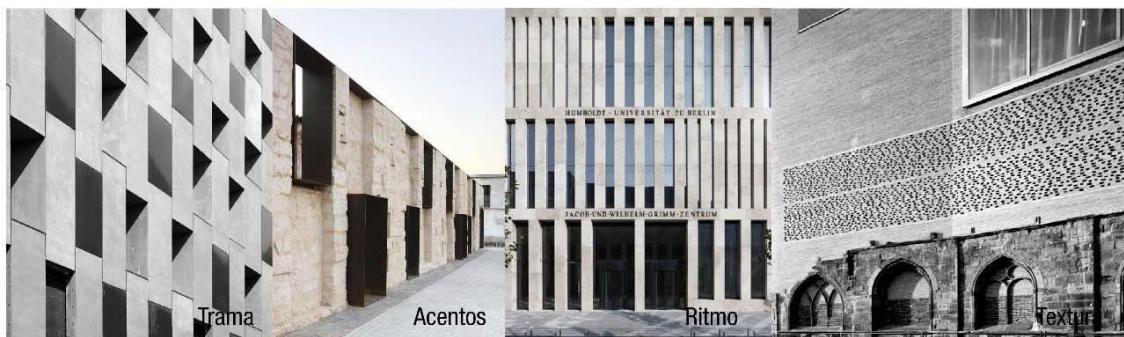
Hormigón – referencia materialidad exterior hermética.

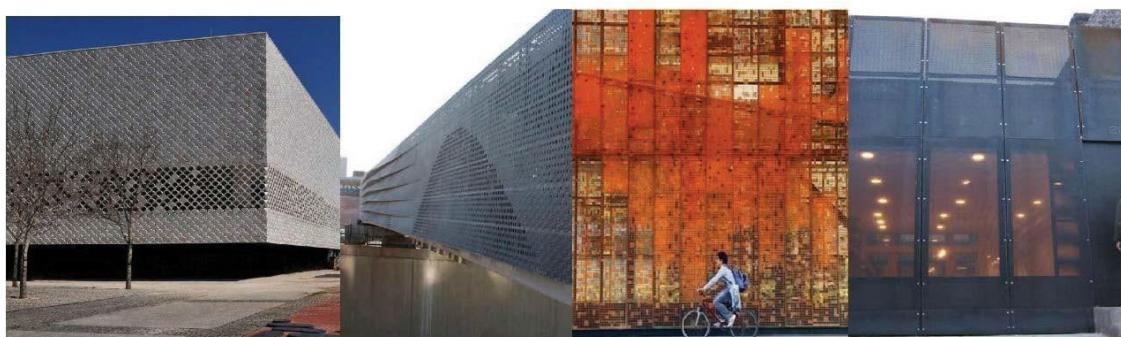
Placa perforada.

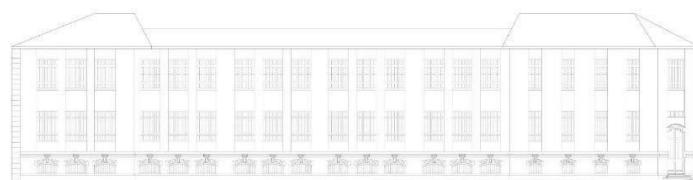
OPCIÓN 1: mantiene la imagen formal del existente, respecto de la modulación del Ex-Colegio, mantiene/varía la materialidad.

Elevación Actual calle Ñuble

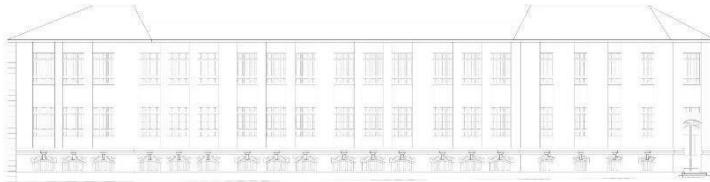
OPCIÓN 2: reconocimiento del acceso a nivel de fachada, respeto por orden horizontal Zócalo/Cuerpo.

Elevación Actual calle Ñuble

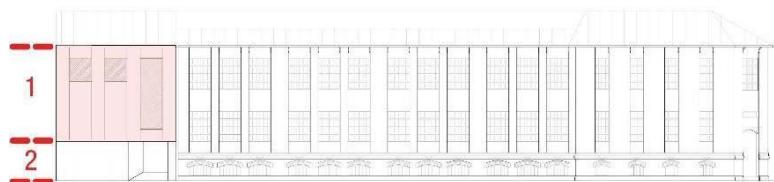
Nueva Elevación calle Ñuble

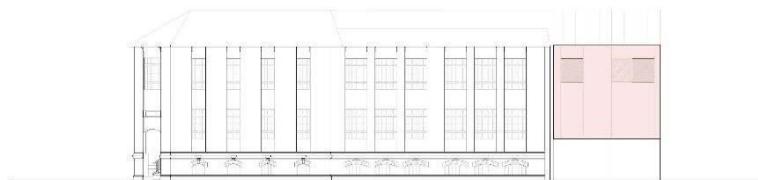
Nueva Elevación calle Chiloé

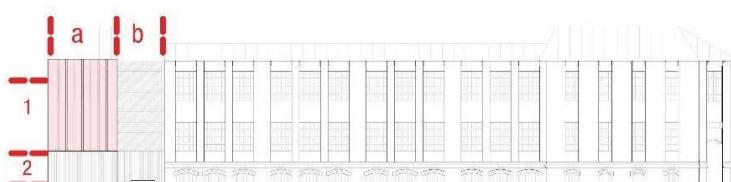
Nueva Elevación calle Ñuble

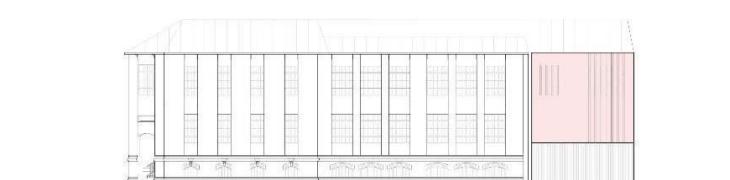
Nueva Elevación calle Chiloé

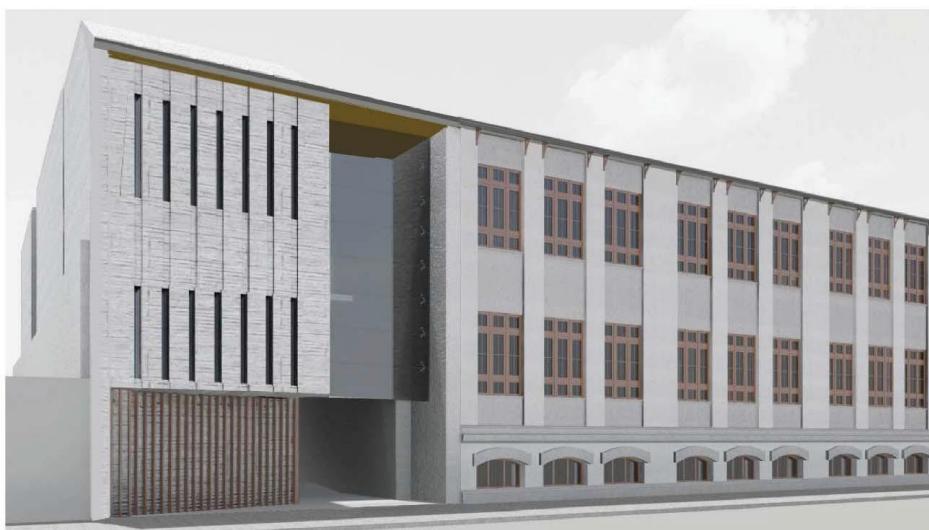
VARIANTES OPCIÓN 3B (FINALMENTE APROBADA)

- La línea de alero entre los dos edificios genera una unidad volumétrica.
- La separación entre edificios reconoce los dos tipos de construcciones (Nuevo/Antiguo)
- Ritmo y perforación de vanos en edificio nuevo respetan y reinterpretan las líneas del edificio patrimonial.
- Marcada presencia del acceso del futuro CESFAM.
- En la fachada futura se mantienen las líneas de edificación actuales y se realiza un trabajo sobrio de tratamiento del hormigón visto o estucado, que guarda relación con el edificio existente.
